Научно-проектная документация на проведение работ по сохранению объекта культурного наследия местного (муниципального) значения  
**«Дом П.Г. Щепочкина, В.Д. Мещеринова, руб. XVIII-XIX вв., 1840-е гг.»**,  
расположенного по адресу: Калужская область, Дзержинский район, г. Кондрово, ул.  
Комсомольская, д. 7  
*(реставрация и приспособление для современного использования)*

**Том 2. Инженерно-технические исследования**

## Заключение № 104/1-22

Обследование технического состояния строительных конструкций объекта культурного наследия местного значения «Дом П.Г.Щепочкина, В.Д.Мещеринова, руб. XVIII – XIX вв., 1840-е гг.», расположенного по адресу: Калужская обл., г. Кондрово, ул. Комсомольская, д.7

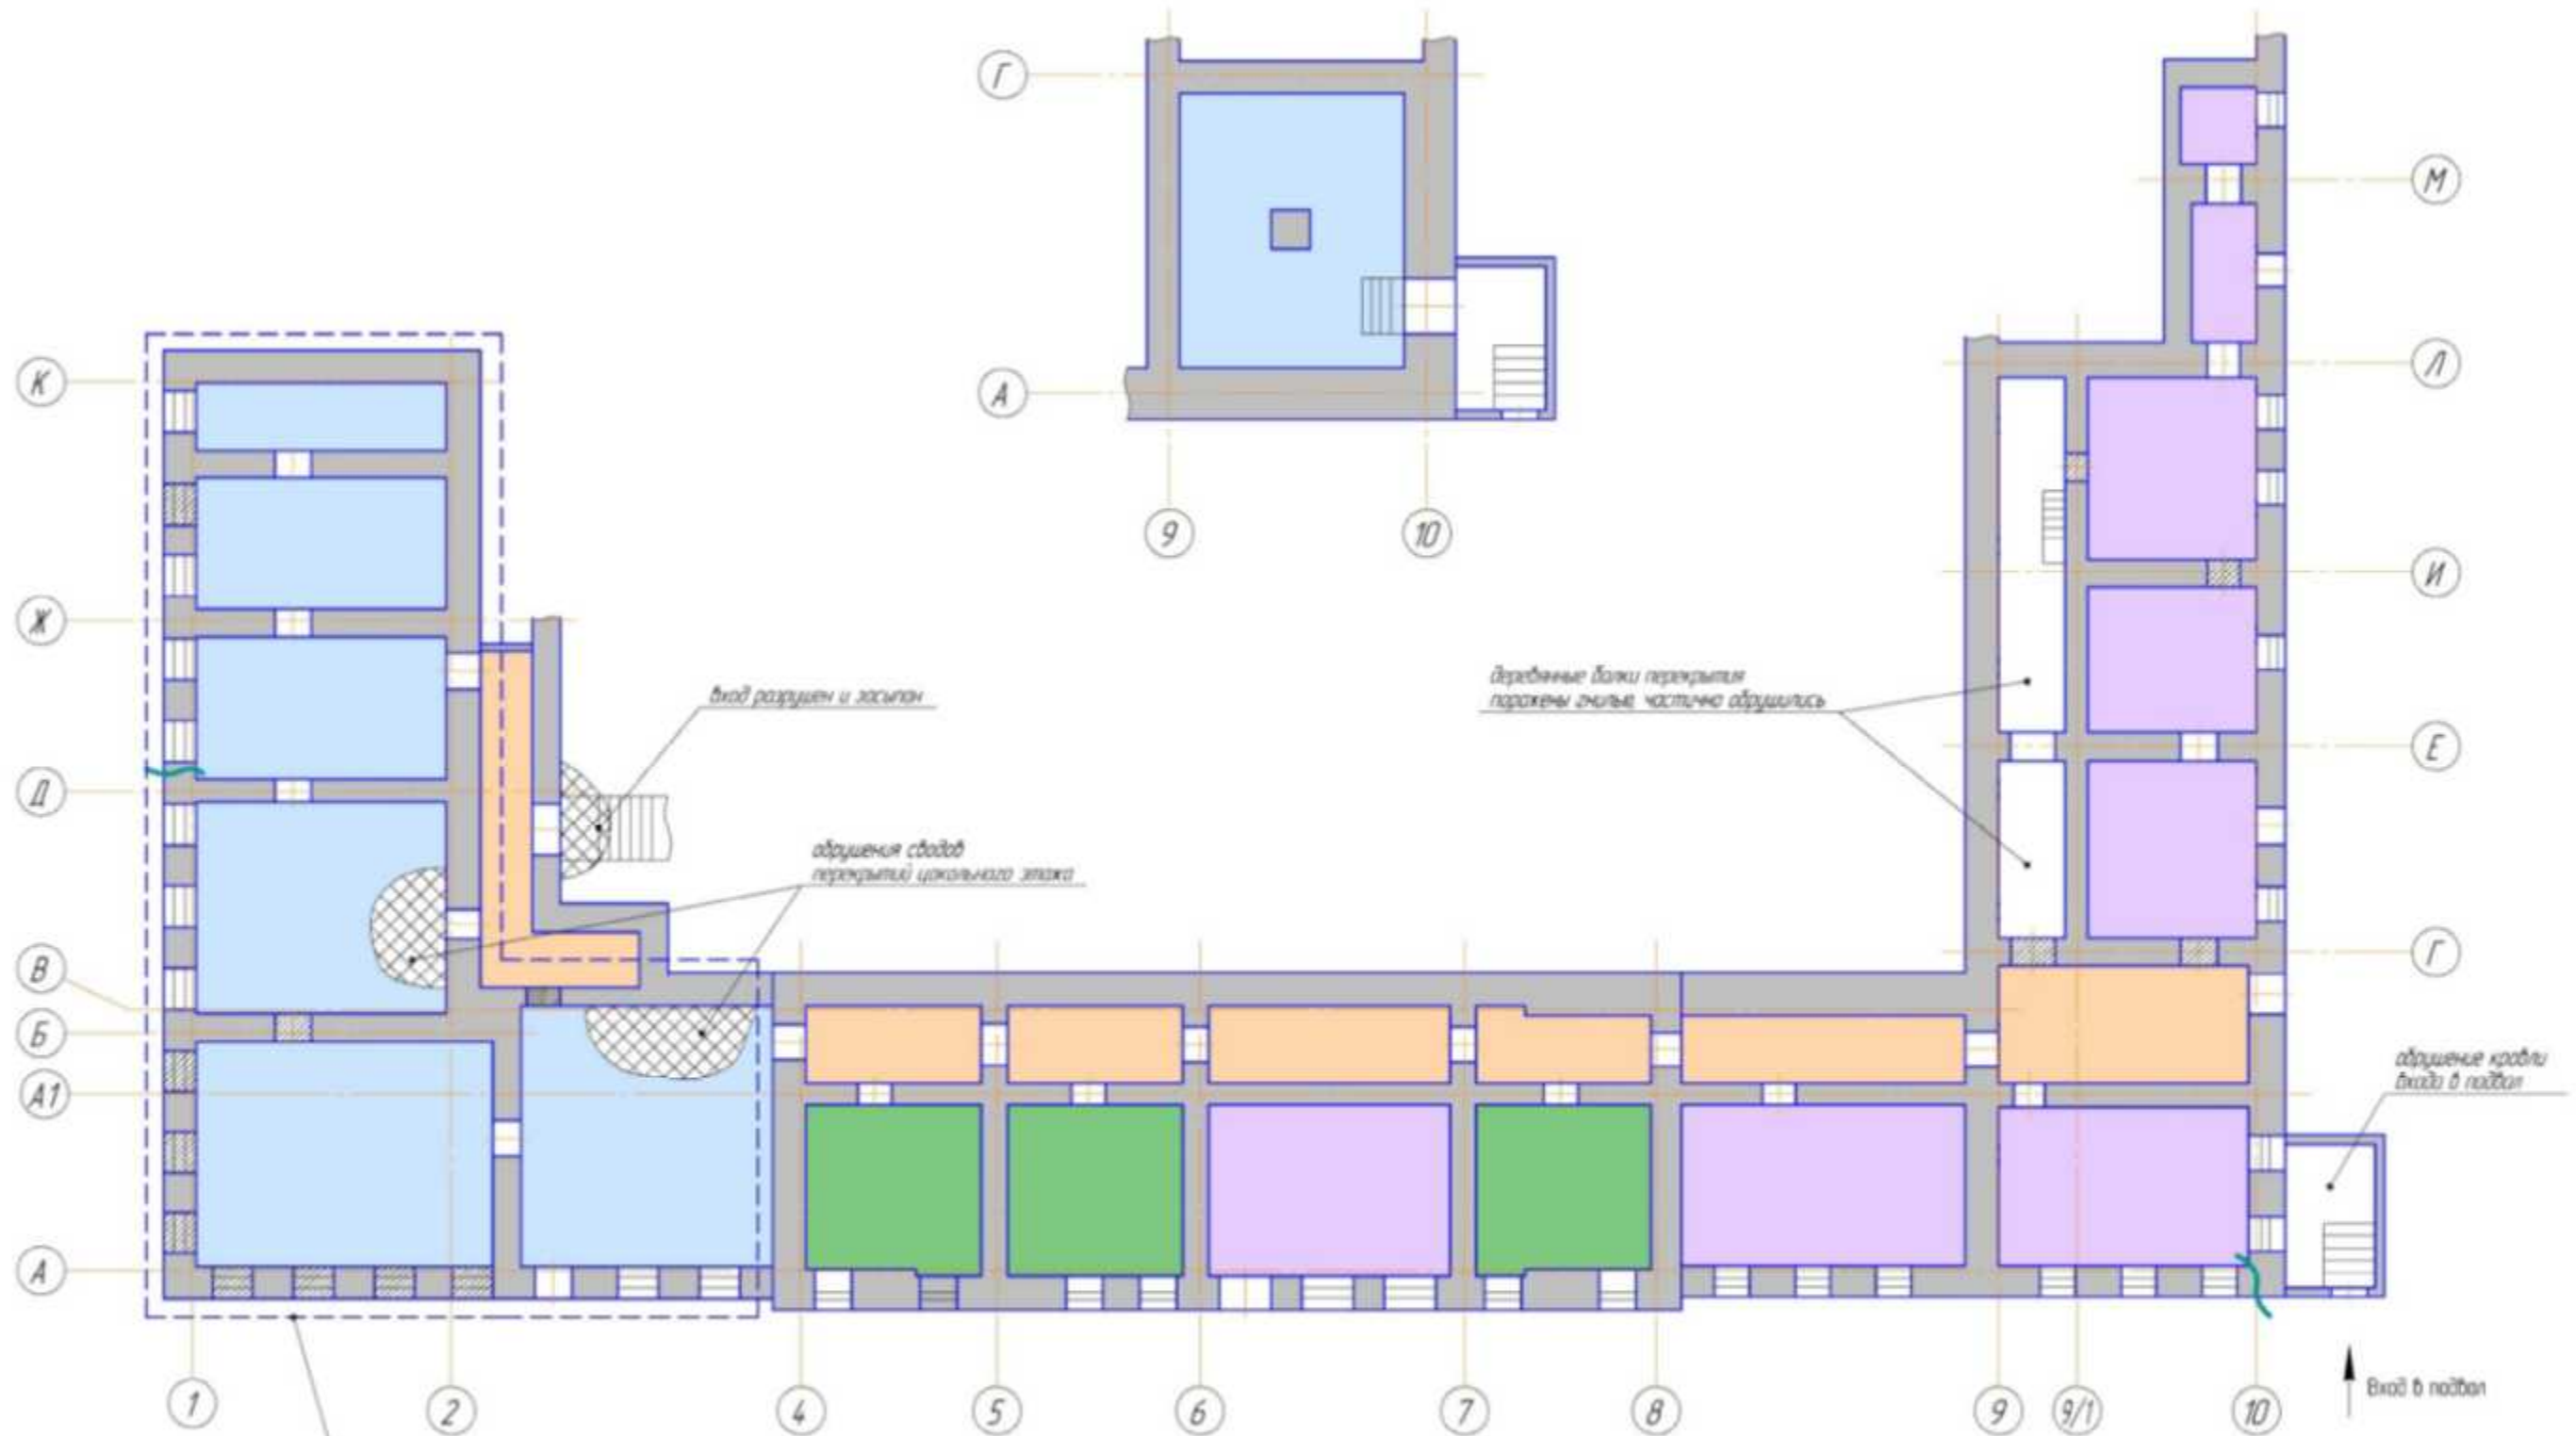
# Подвал

в этой зоне - выкладка отдельных кирпичей  
сводчатых перекрытий цокольного этажа  
сильное переувлажнение кладки сводов  
и стен цоколя

участки стен разрушены  
до уровня земли

разрушение кирпичной кладки  
цокольной части стен на глубину  
до 300 мм, выкладка кирпичей

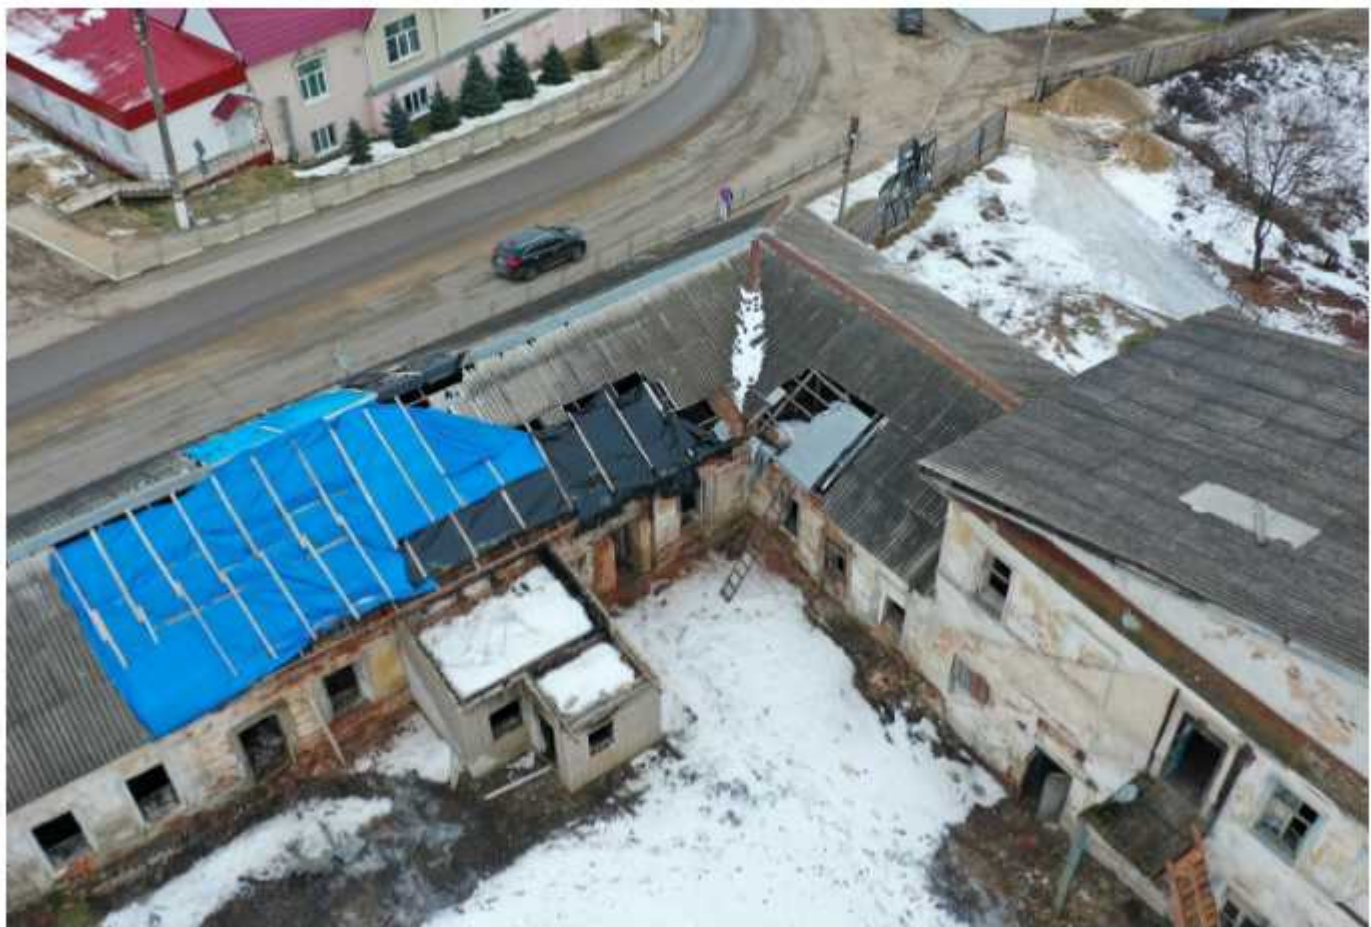
- кровля основного строения двускатная, с уклонами в сторону осей 4 и 8, по деревянной стропильной системе. Стропила выполнены из бревна Ø300 -350 мм. Шаг стропил – 2,65 м. Поверх стропил выполнена обрешетка из жердей Ø100 мм. На деревянных элементах стропильной системы имеются следы пожара (повреждение сечения на глубину не более 5%). Утеплитель чердачного перекрытия – зола, шлак. Покрытие кровли (шифер) имеет множественные повреждения, просветы, протечки. Часть листов отсутствует;
- кровля западной пристройки полностью утрачена;
- кровля восточной пристройки частично отсутствует, сильно повреждена пожарами.

Фото 4. Разрушение кровли восточной пристройки.

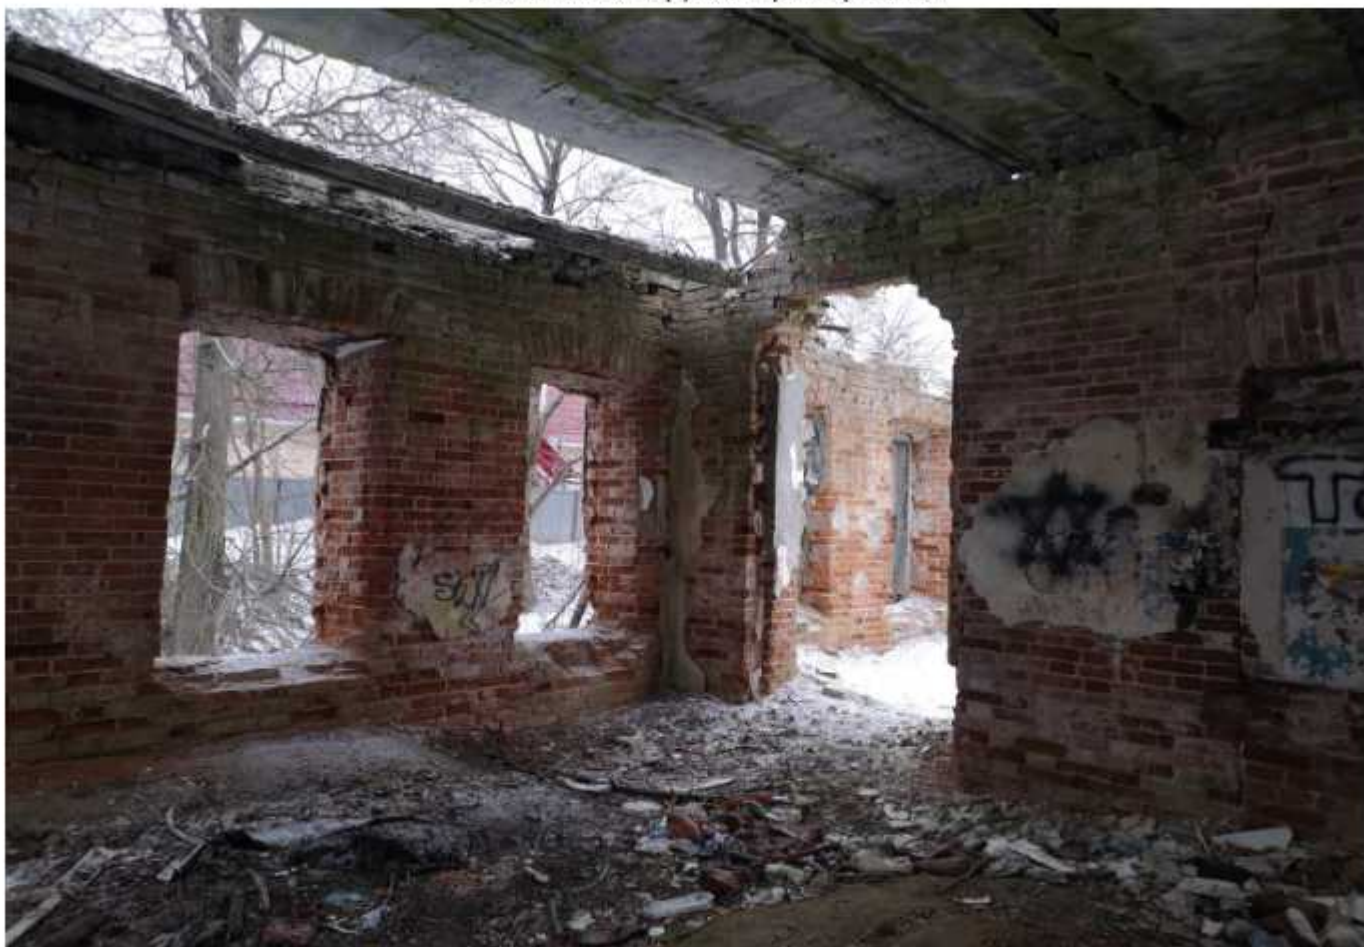
- имеется разрушение кладки цокольной части наружных стен восточной пристройки в осях 8/Г на глубину до 300 мм, выпадение отдельных кирпичей. Имеются локальные участки разрушения цокольной части кладки наружной стены вдоль оси 9 на глубину до 150 мм;
- имеются трещины в кирпичной кладке наружных стен восточной (в осях 10/А) и западной (в осях 1/Д) пристроек с шириной раскрытия до 6 мм. Причина образования трещин – неравномерная осадка фундаментов;
- стены 1-го этажа западной пристройки находятся в руинированном состоянии;

Фото 6. Помещение 1-го этажа западной пристройки в осях 1-2/А-Б.

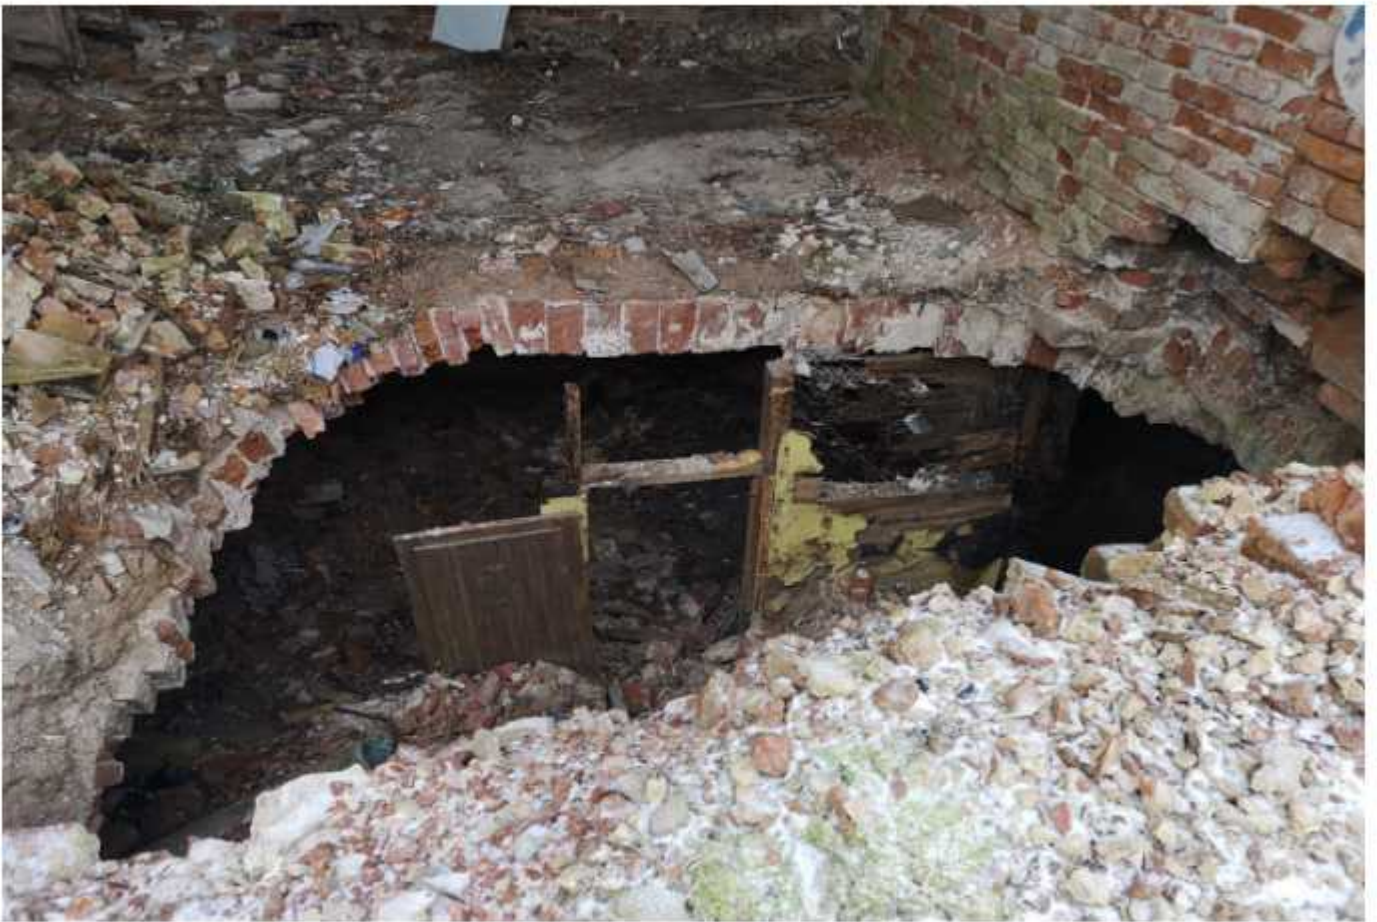
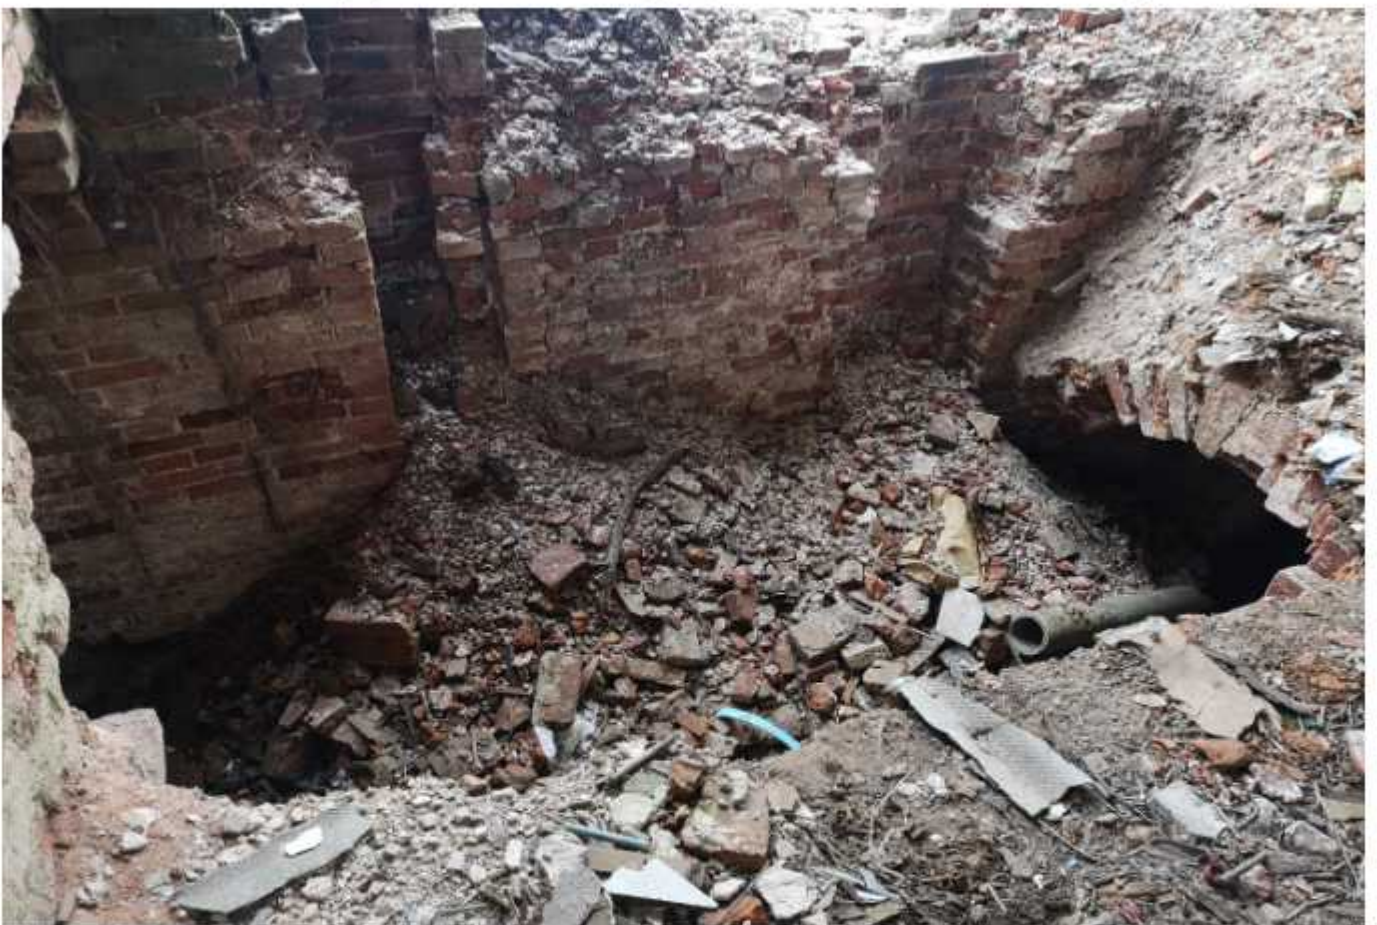
- сводчатые перекрытия цокольного этажа выполнены кирпичными, из полнотелого глиняного кирпича на известковом растворе, толщиной 250 мм (в 1 кирпич);
- в западной пристройке имеются два участка с частичным обрушением сводчатого перекрытия (отмечены на схеме в графической части), а также множественные локальные дефекты в виде выпадения отдельных кирпичей из сводов, сильного переувлажнения кладки сводов;

Фото 9. Обрушение части свода цокольного этажа в осях 2-4/А1-В.

Фото 10. Обрушение части свода цокольного этажа в осях 2-4/А1-В.

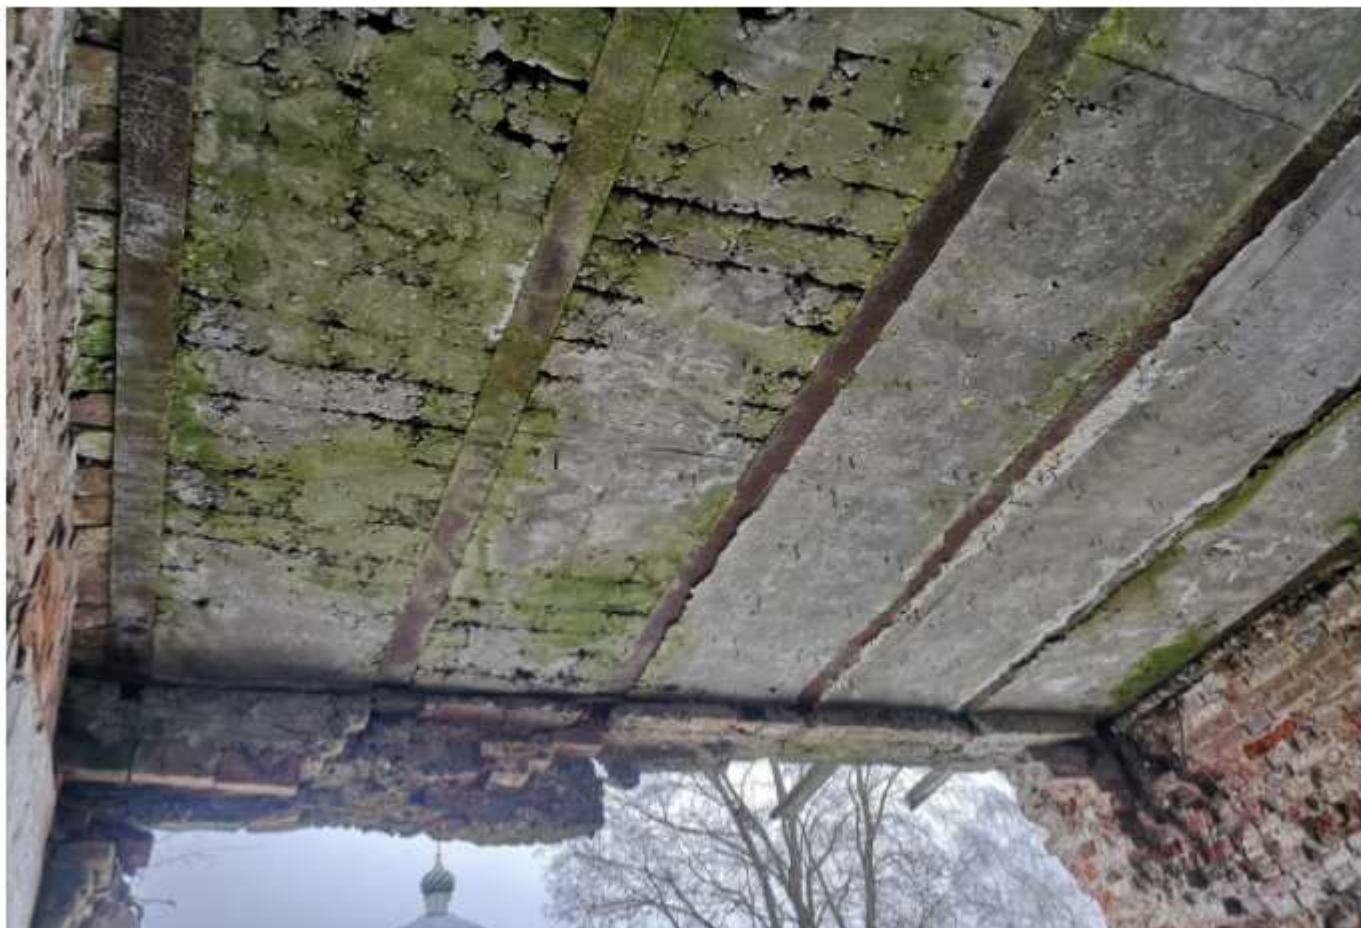
находится в аварийном состоянии, частично обрушился из-за разрушения несущих стен 1-го этажа пристройки;

Фото 11. Перекрытие западной пристройки в осях 1-4/А-Б.

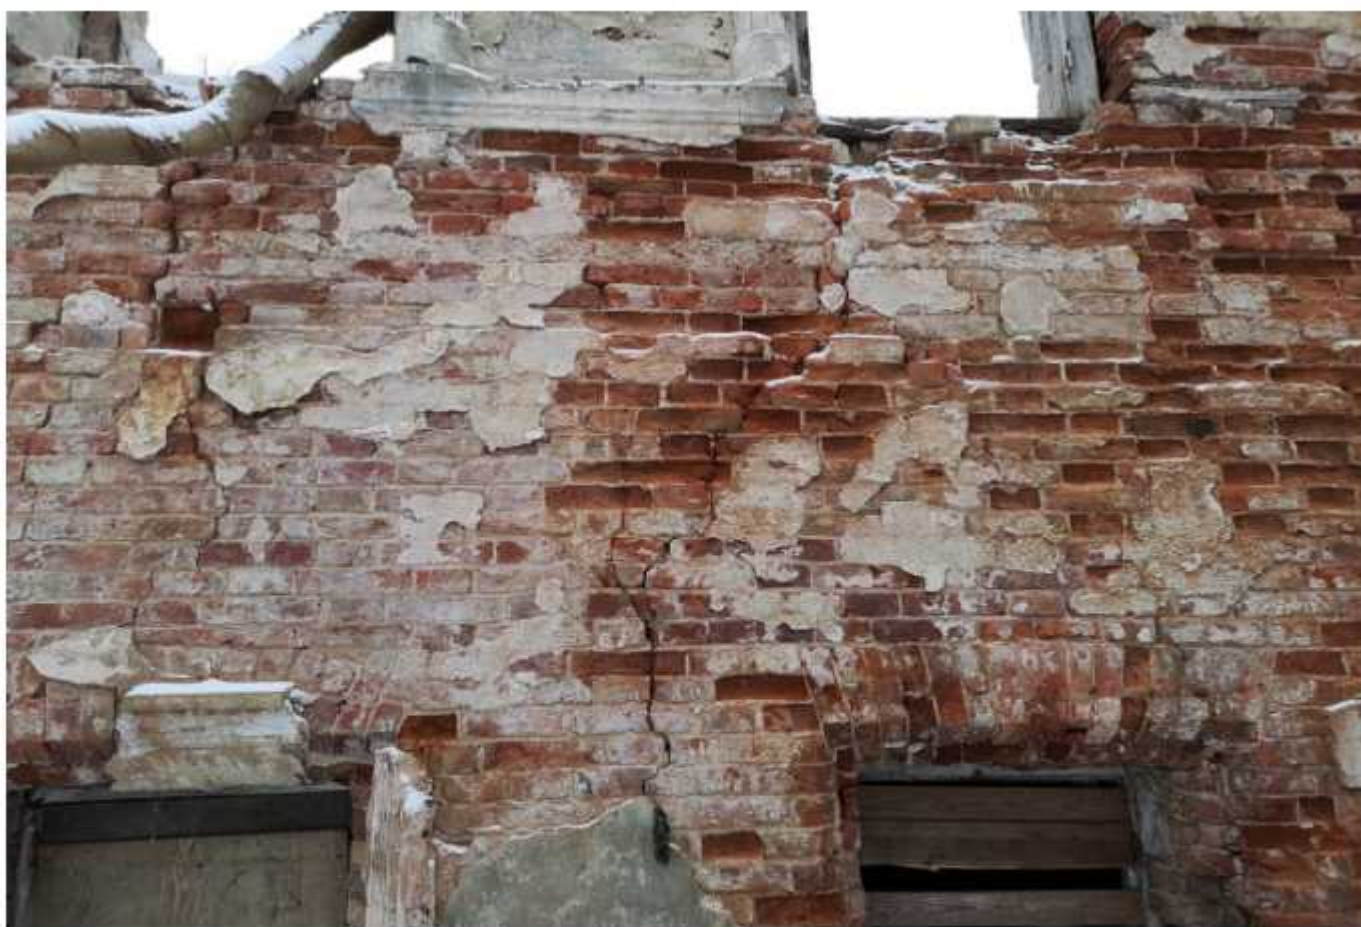
В ходе исследования состояния фундаментов в шурфах каких-либо силовых трещин, признаков неравномерной осадки не выявлено, за исключением участка наружной стены западной пристройки в осях 1/Д, внешней стороны наружной стены

восточной пристройки в осях 10/А - имеются наклонные трещины в кирпичной кладке стен, свидетельствующие о неравномерной осадке фундаментов. Трещины имеют давний характер. Наиболее вероятной причиной неравномерной осадки является замачивание грунтов основания из-за отсутствующей отмостки.

Фото 12. Трещина в наружной стене в осях 1/Д.

Для определения наличия/отсутствия динамики раскрытия выявленных трещин необходимо организовать мониторинг (установку маяков и периодические наблюдения).

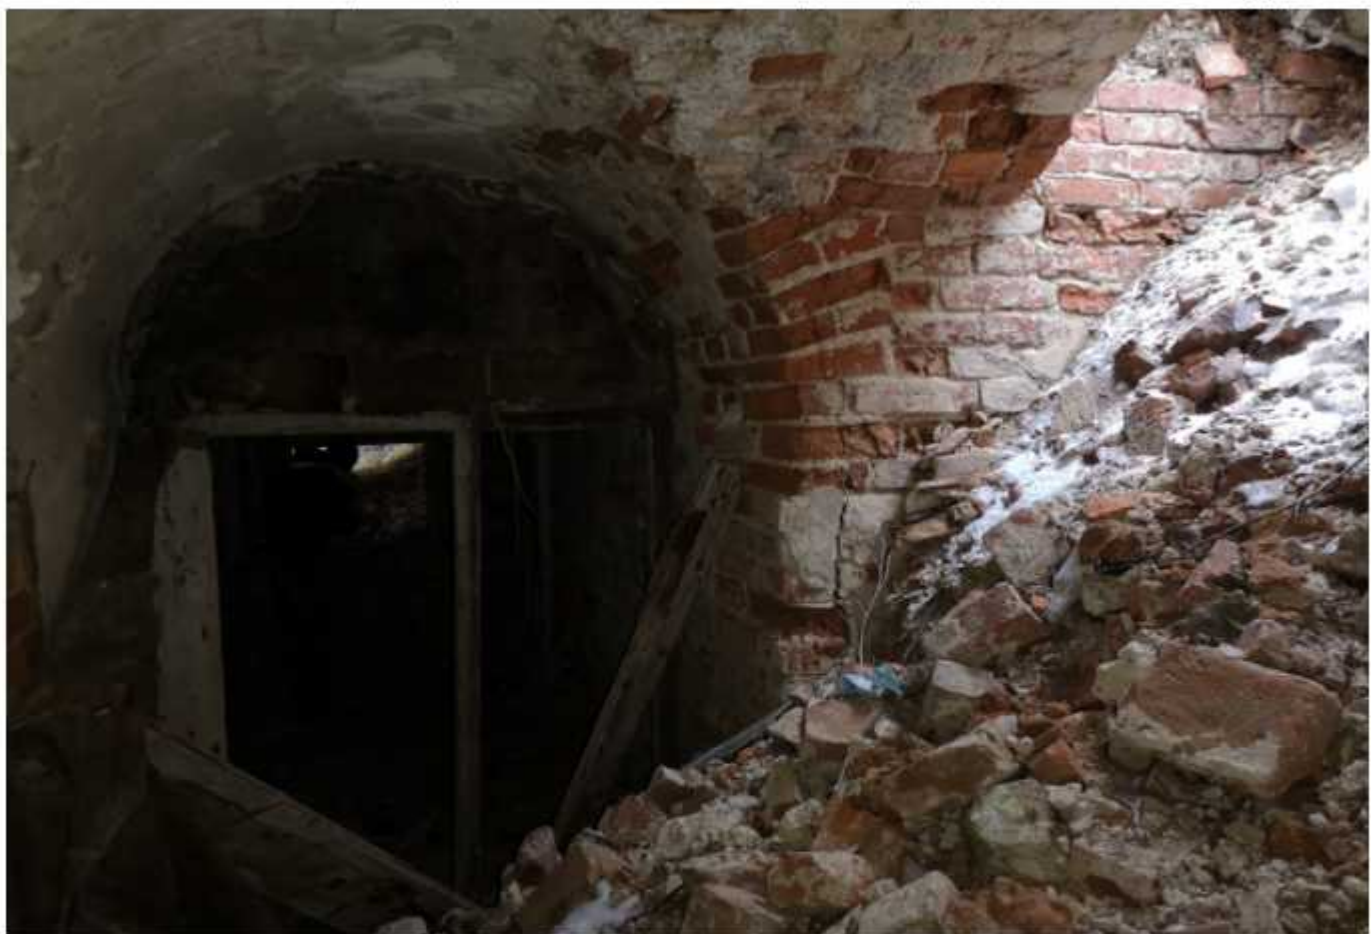
Фото 14. Разрушенный вход в цокольный этаж западной пристройки в осях 2/Д.

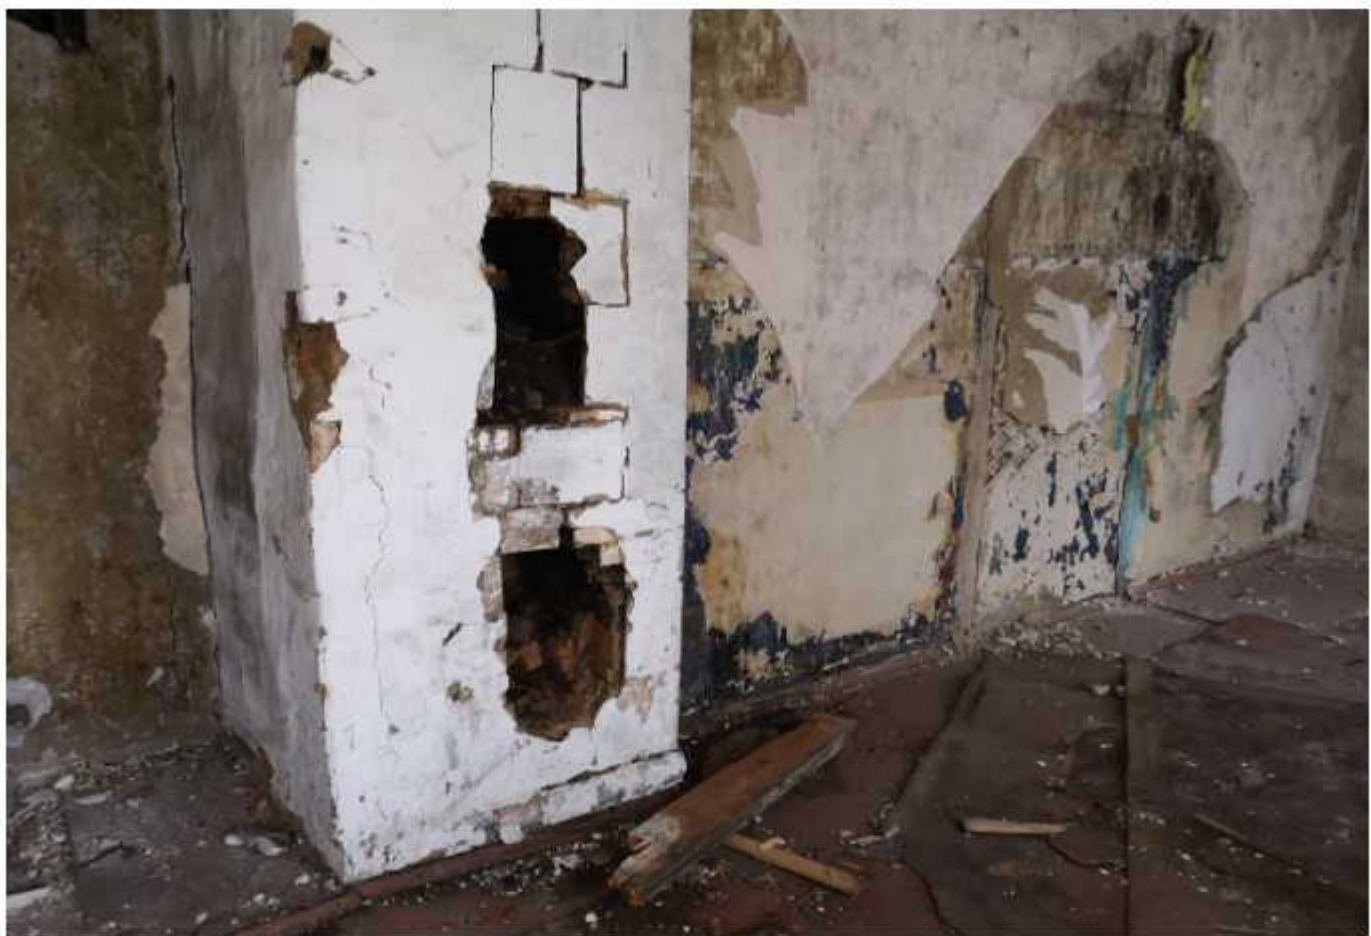
Внутренние инженерные сети в здании отсутствуют (сети электроснабжения, центрального отопления демонтированы, печи разрушены, сети ХВС/ГВС/канализации не предусмотрены).

Фото 16. Разрушенные печи.

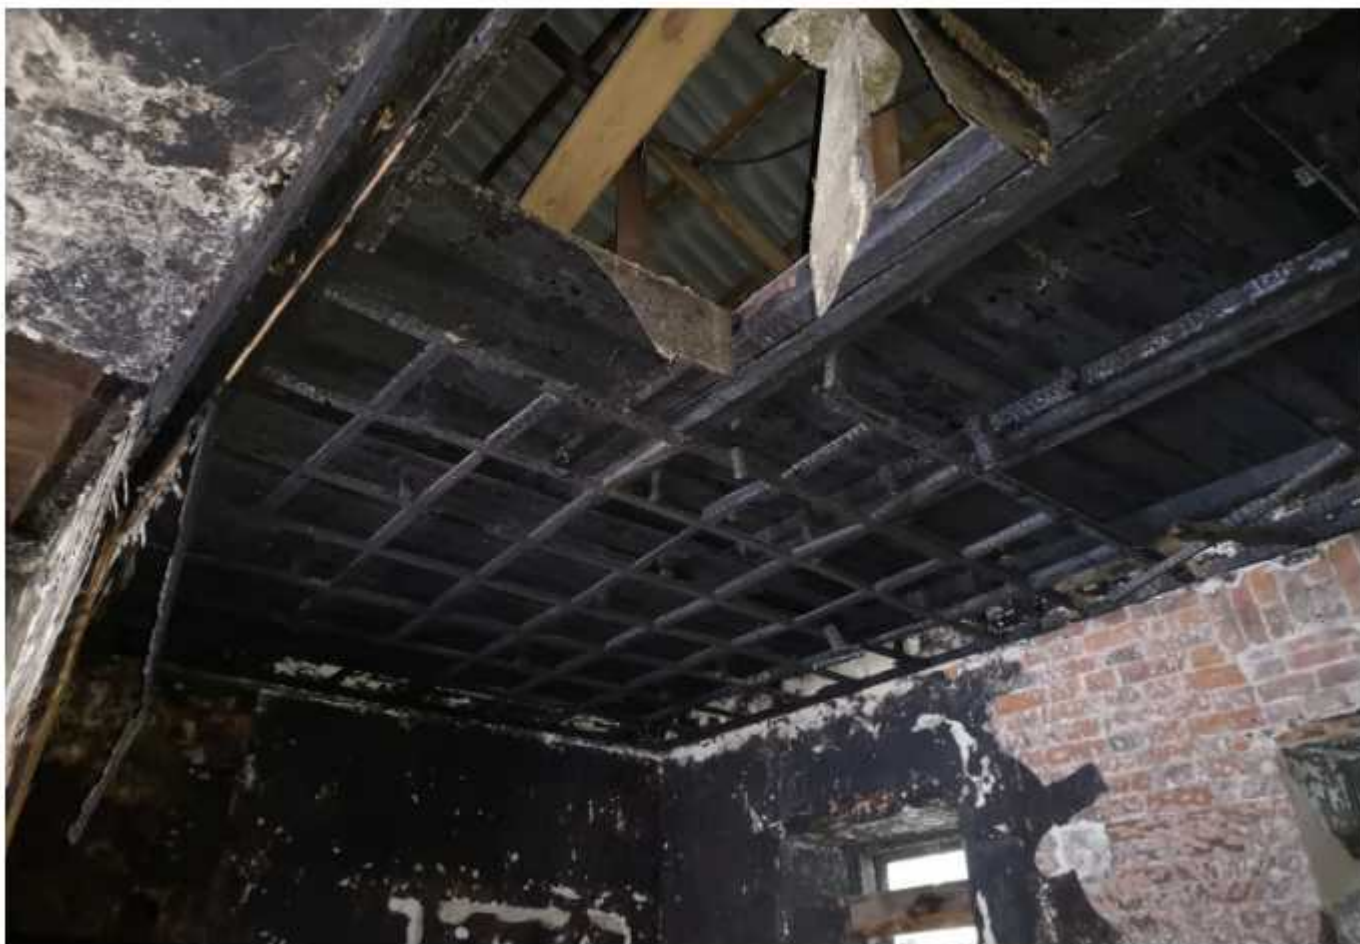
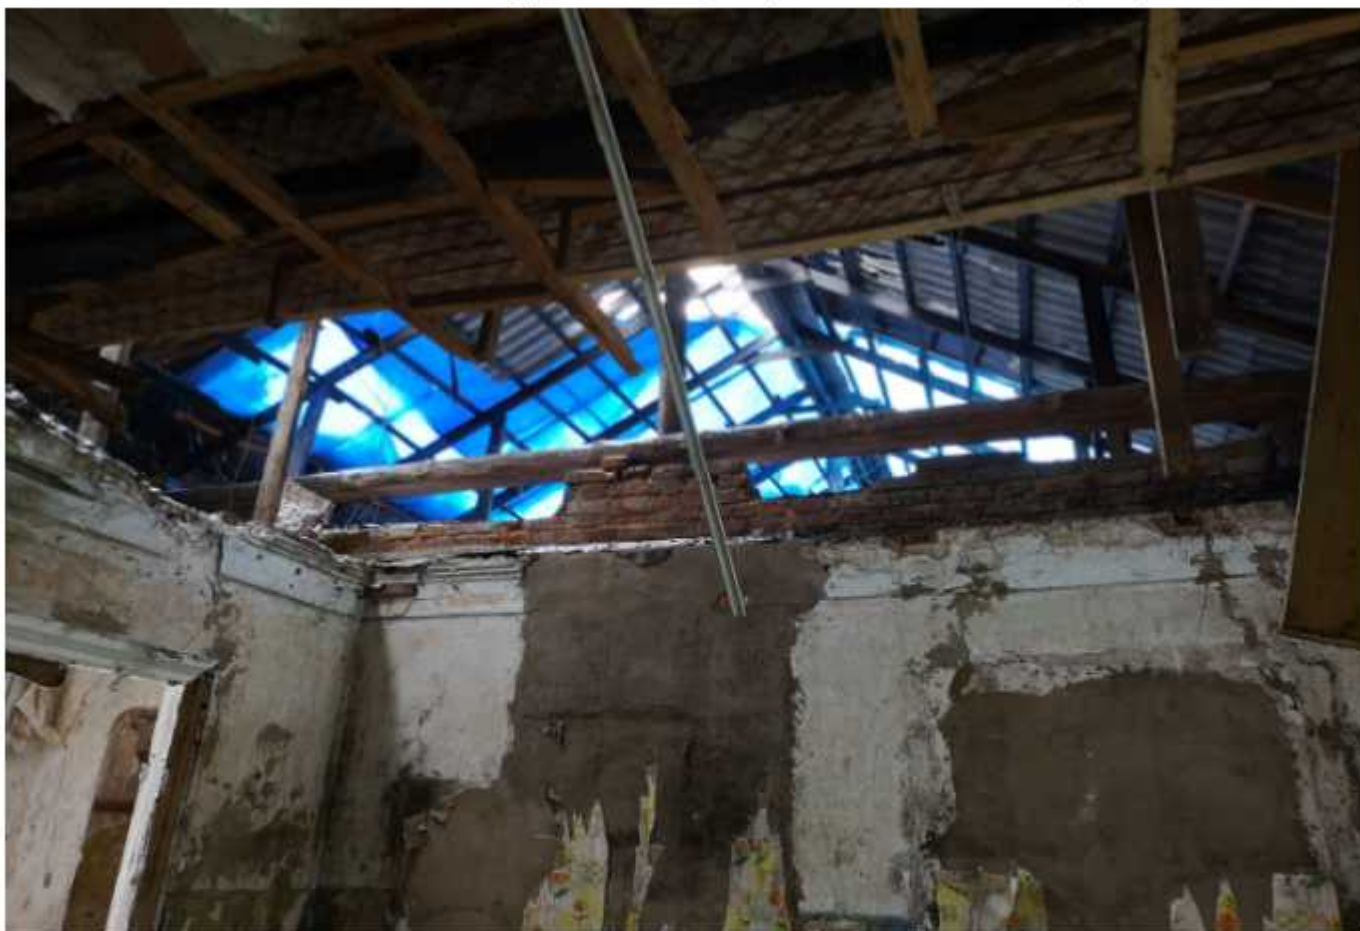
- чердачное перекрытие восточной пристройки выполнено деревянным, из сплошного бревенчатого настила Ø200-220 мм. Частично отсутствует (сгорело), частично обрушено, повреждено гнилью на глубину до 100% сечения. На момент обследования перекрытие находится в аварийном состоянии;

Фото 21. Состояние чердачного перекрытия восточной пристройки.

Фото 22. Состояние чердачного перекрытия восточной пристройки.

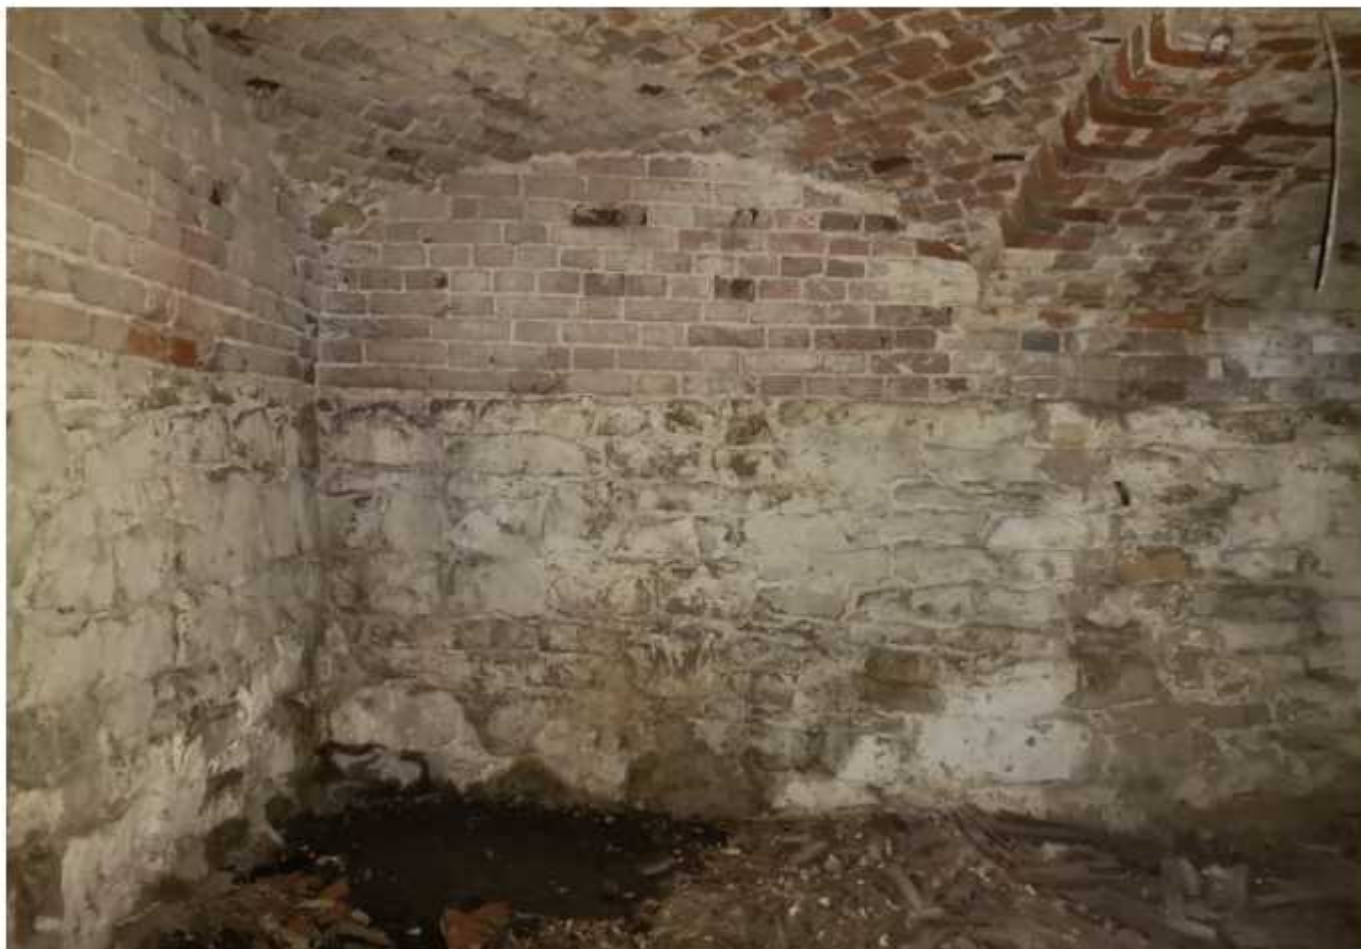
- своды перекрытий цокольного этажа основного строения и восточной пристройки, а также подвала восточной пристройки находятся в хорошем состоянии (трещины, разрушения кладки отсутствуют);

Фото 25. Подвал в осях 9-10/А-Г. Общий вид.

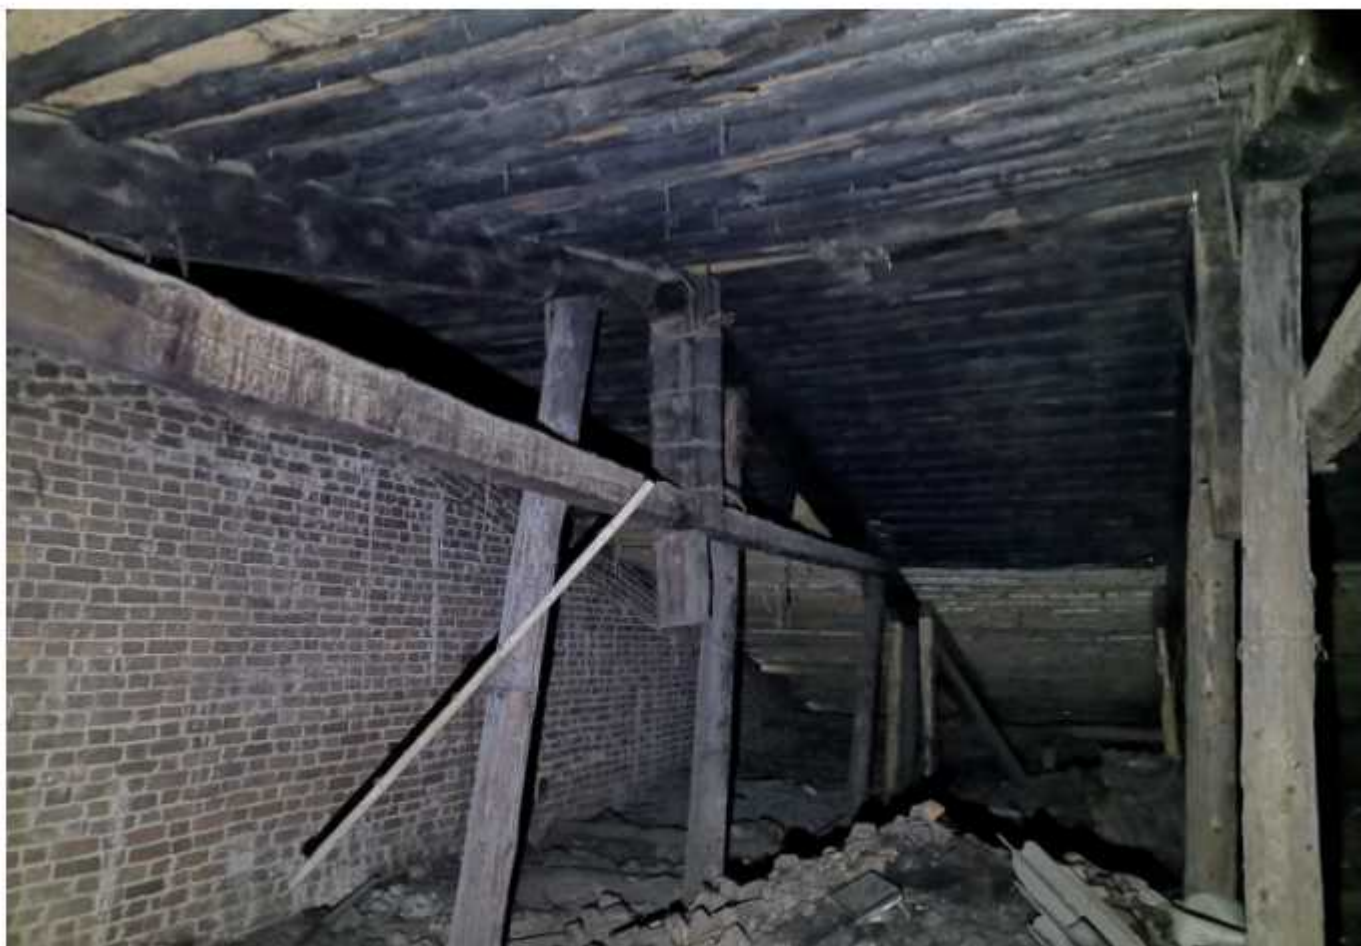
Фото 27. Стропильная система кровли основного здания.

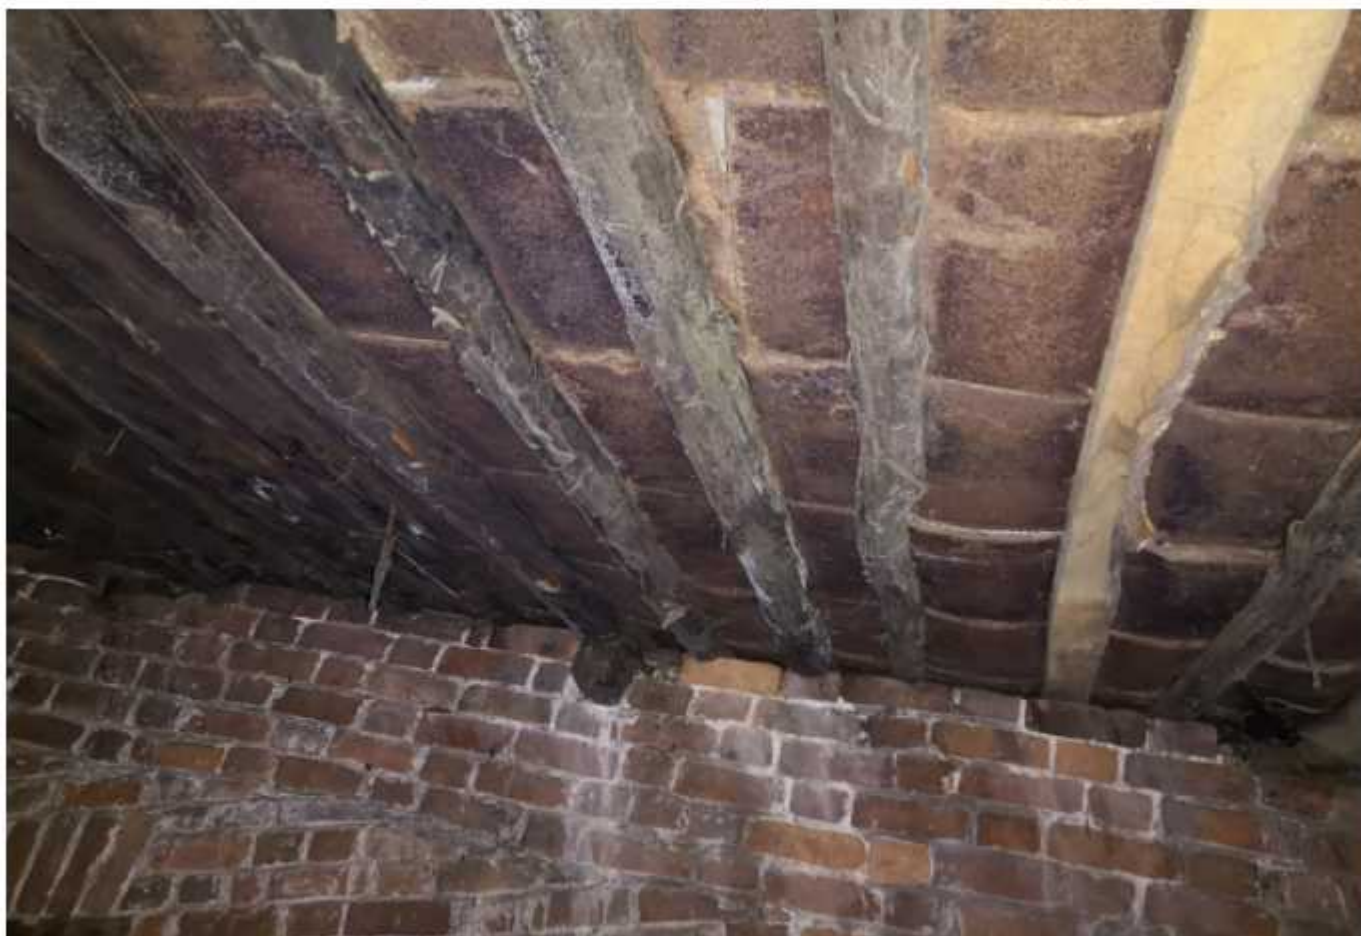
Кровля двускатная, с покрытием из шифера. Водосток неорганизованный.  
Покрытие в аварийном состоянии (часть листов отсутствует, часть разрушена).  
Стропильная система правой пристройки в осях 9-10/Г-Р в аварийном состоянии.  
Стропильная система основного здания и правой пристройки в осях 8-9/А-В  
в ограниченно работоспособном состоянии (требуется замена обрешетки).

Фото 28. Обрешетка кровли основного здания.

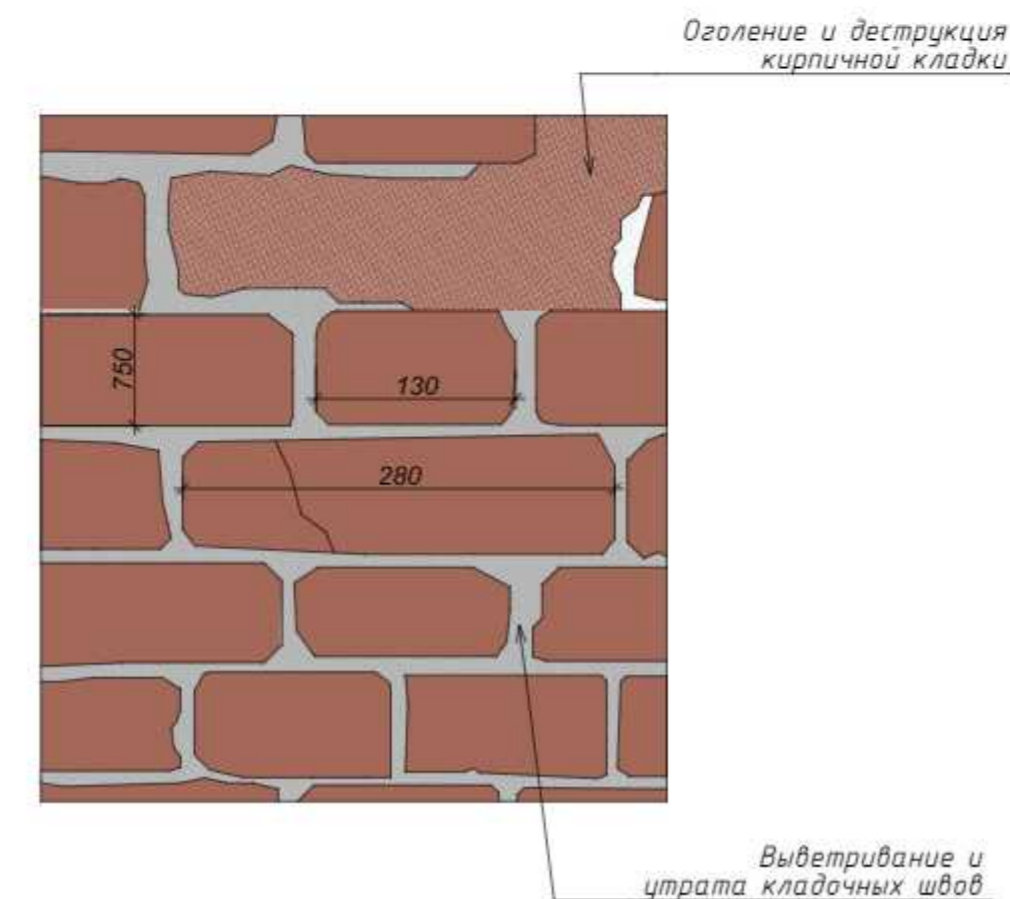
Вид А. М 150

Оголение и деструкция кирпичной кладки

Выветривание и утрата кладочных швов
