Научно-проектная документация на проведение работ по сохранению объекта культурного наследия местного (муниципального) значения  
**«Дом П.Г. Щепочкина, В.Д. Мещеринова, руб. XVIII-XIX вв., 1840-е гг.»**,  
расположенного по адресу: Калужская область, Дзержинский район, г. Кондрово, ул.  
Комсомольская, д. 7  
*(реставрация и приспособление для современного использования)*

**Том 2. Инженерно-технические исследования**

## Заключение № 104/1-22

Обследование технического состояния строительных конструкций объекта культурного наследия местного значения «Дом П.Г.Щепочкина, В.Д.Мещеринова, руб. XVIII – XIX вв., 1840-е гг.», расположенного по адресу: Калужская обл., г. Кондрово, ул. Комсомольская, д.7

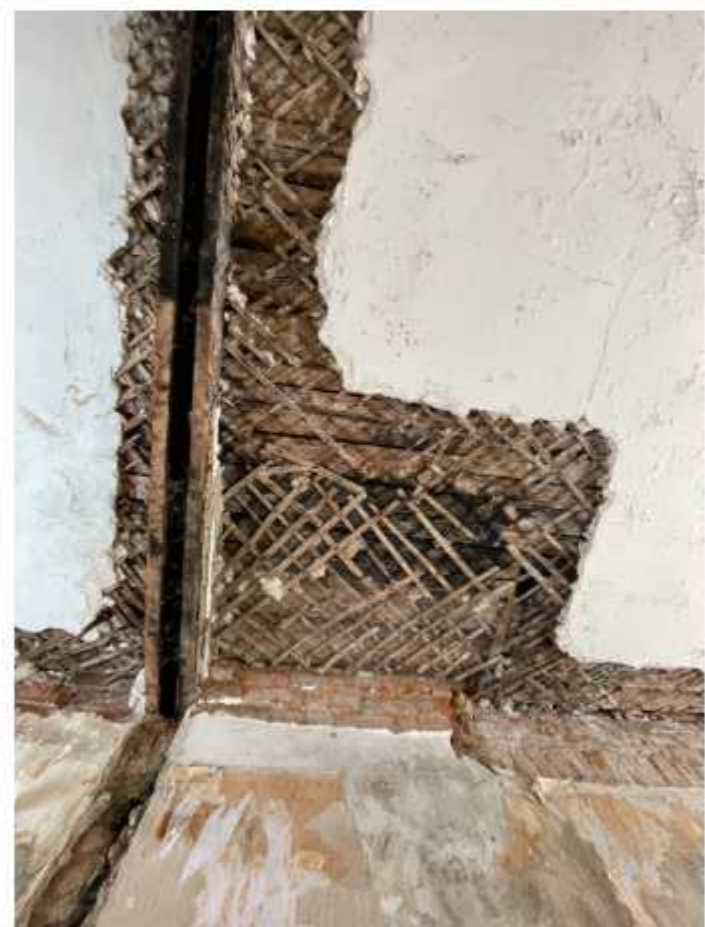
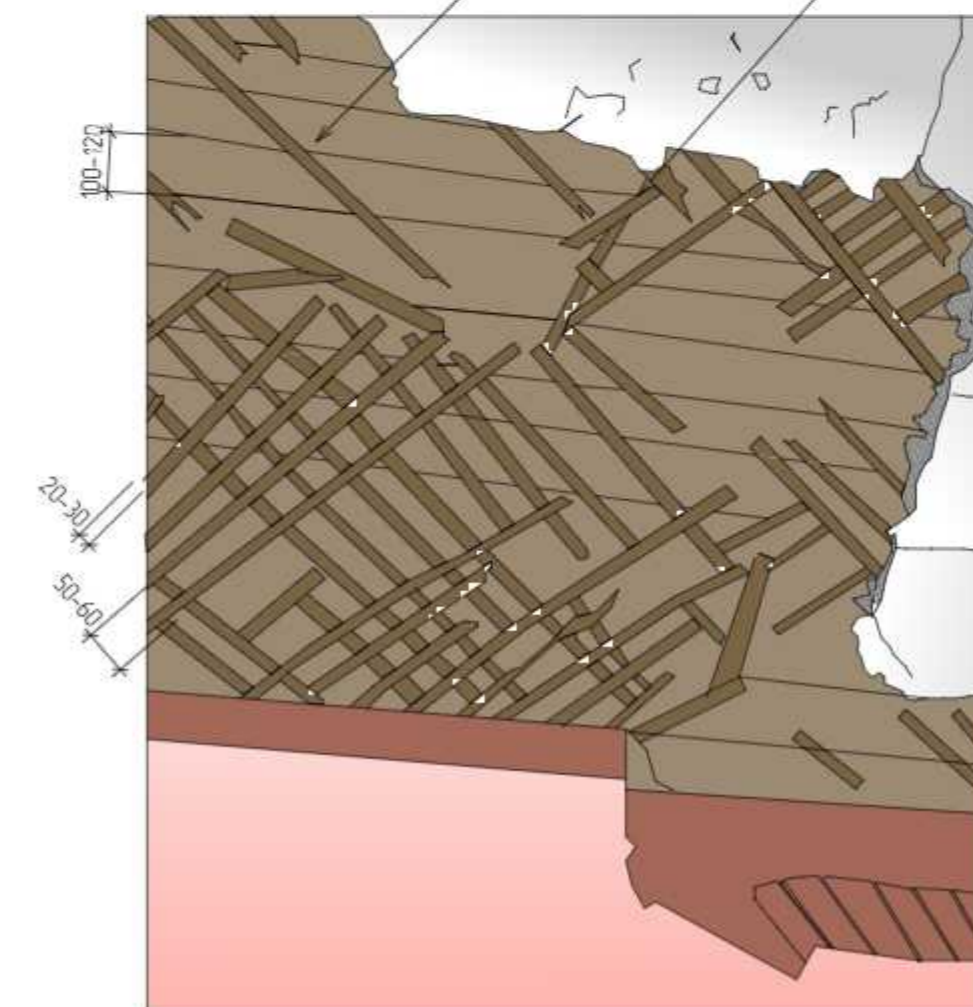
Зондаж ЗН-4. Вид на потолок

Утраты дранки,  
отслоение штукатурного и отделочного слоя,  
гниение конструкций перекрытия
