Научно-проектная документация на проведение работ по сохранению объекта культурного наследия местного (муниципального) значения  
**«Дом П.Г. Щепочкина, В.Д. Мещеринова, руб. XVIII-XIX вв., 1840-е гг.»**,  
расположенного по адресу: Калужская область, Дзержинский район, г. Кондрово, ул.  
Комсомольская, д. 7  
*(реставрация и приспособление для современного использования)*

**Том 2. Инженерно-технические исследования**

## Заключение № 104/1-22

Обследование технического состояния строительных конструкций объекта культурного наследия местного значения «Дом П.Г.Щепочкина, В.Д.Мещеринова, руб. XVIII – XIX вв., 1840-е гг.», расположенного по адресу: Калужская обл., г. Кондрово, ул. Комсомольская, д.7

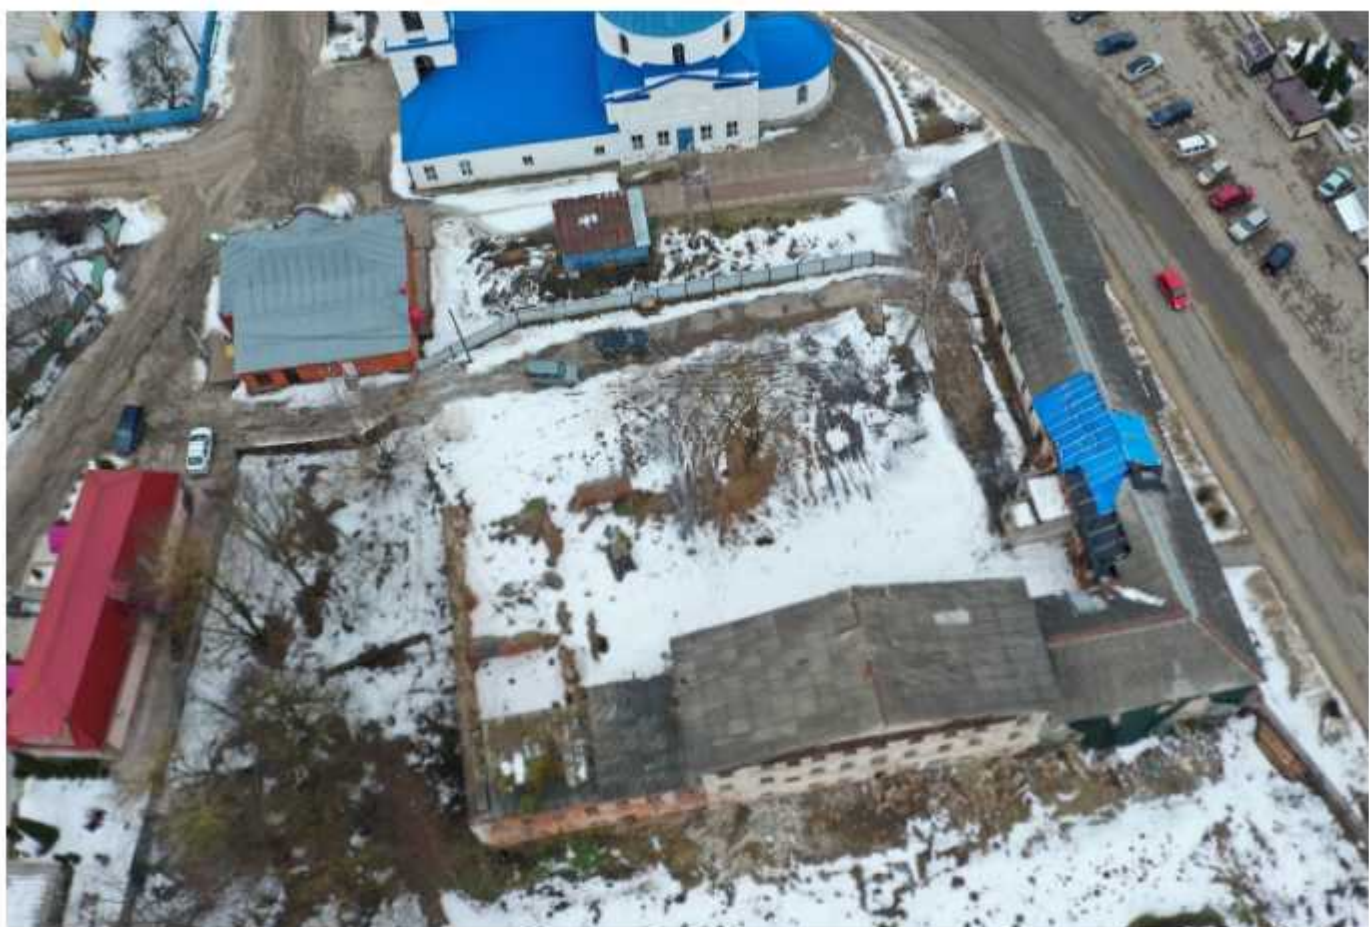
Фото 2. Общий вид объекта и прилегающей территории.

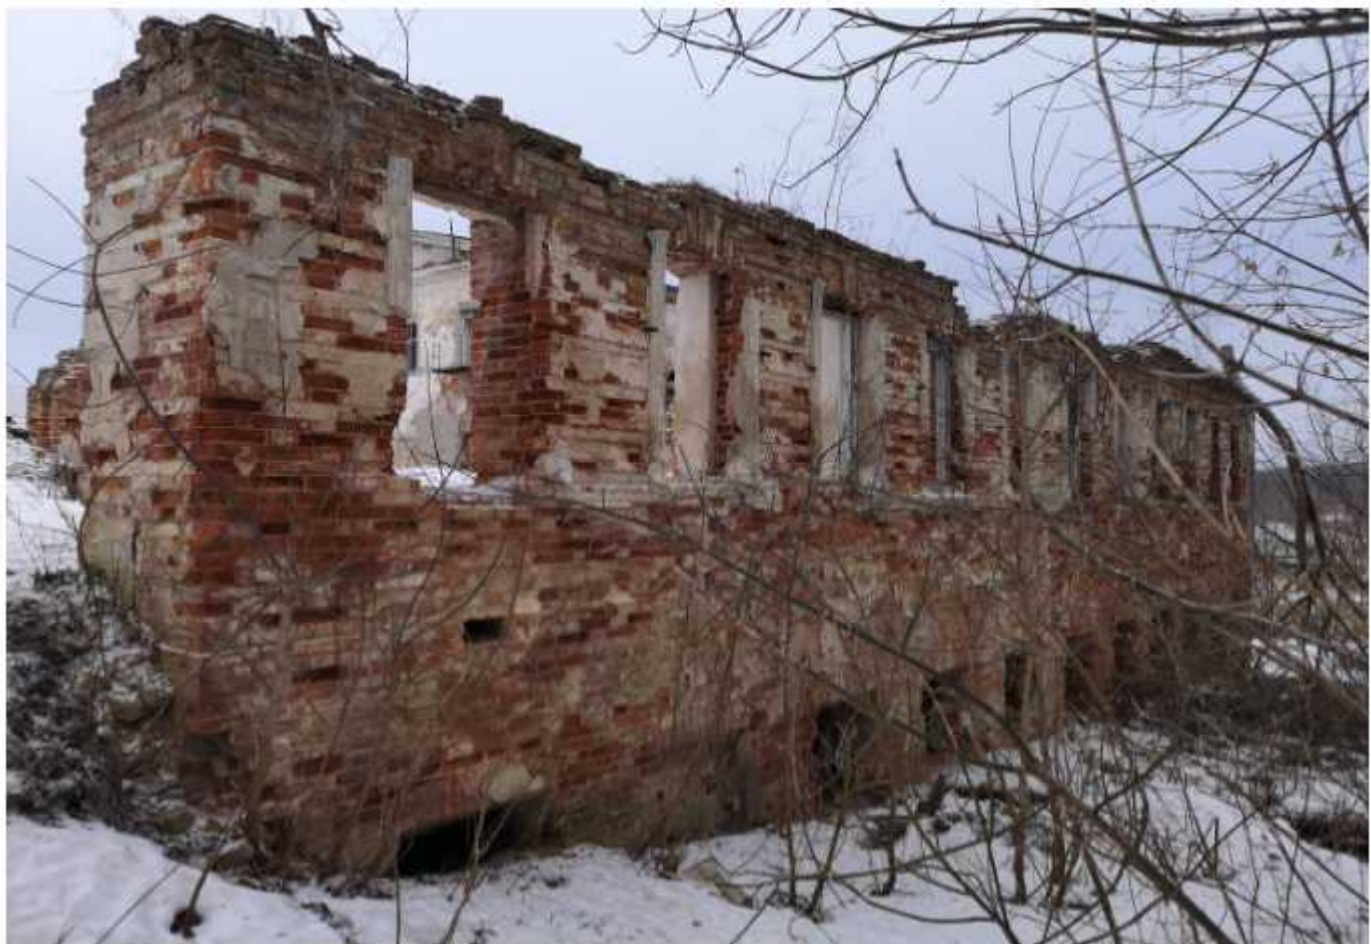
Фото 7. Фасад западной пристройки.

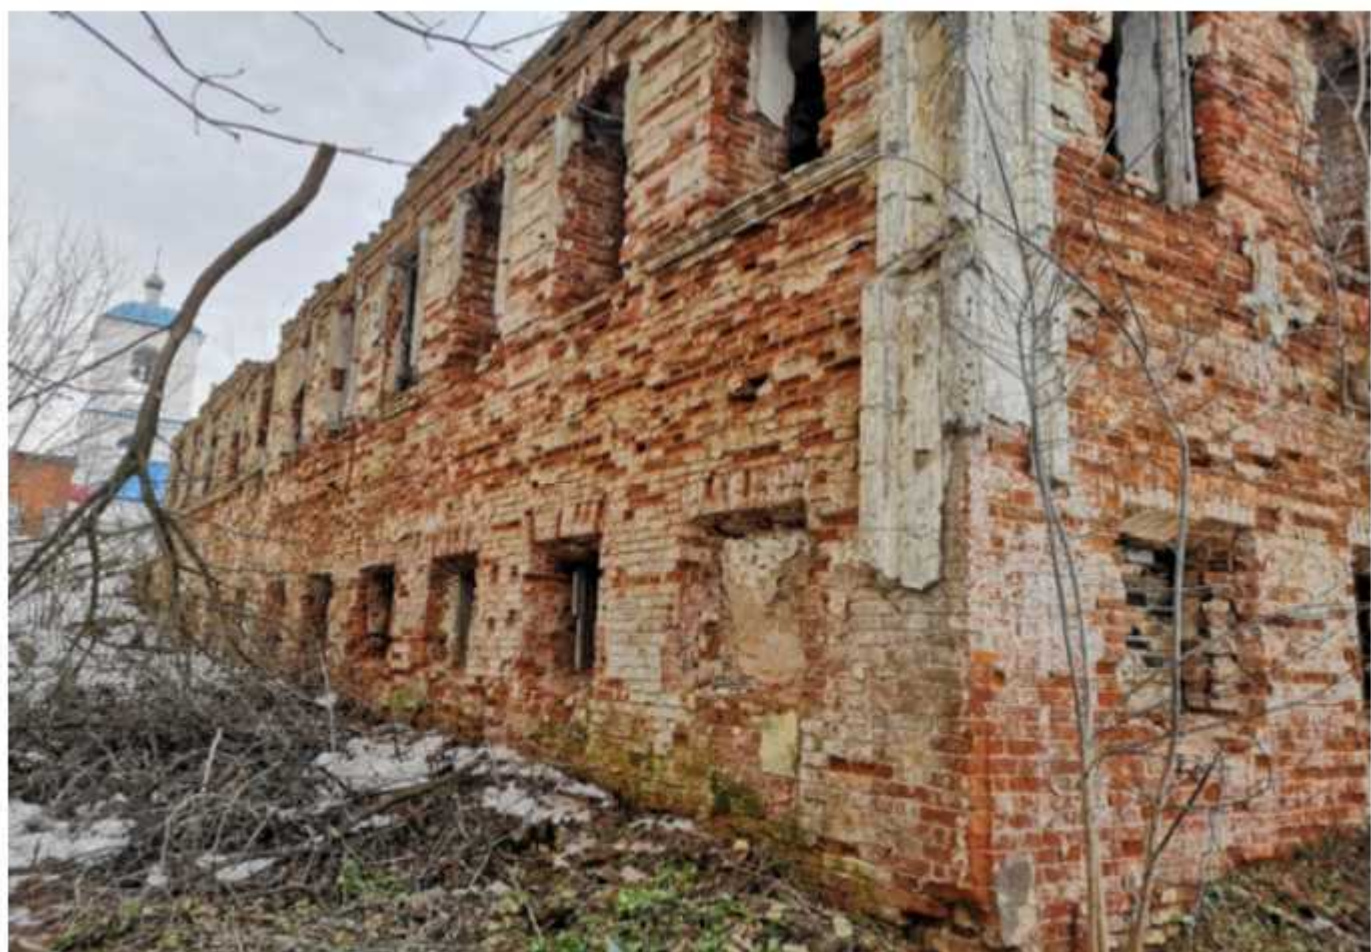
Фото 8. Фасад западной пристройки.

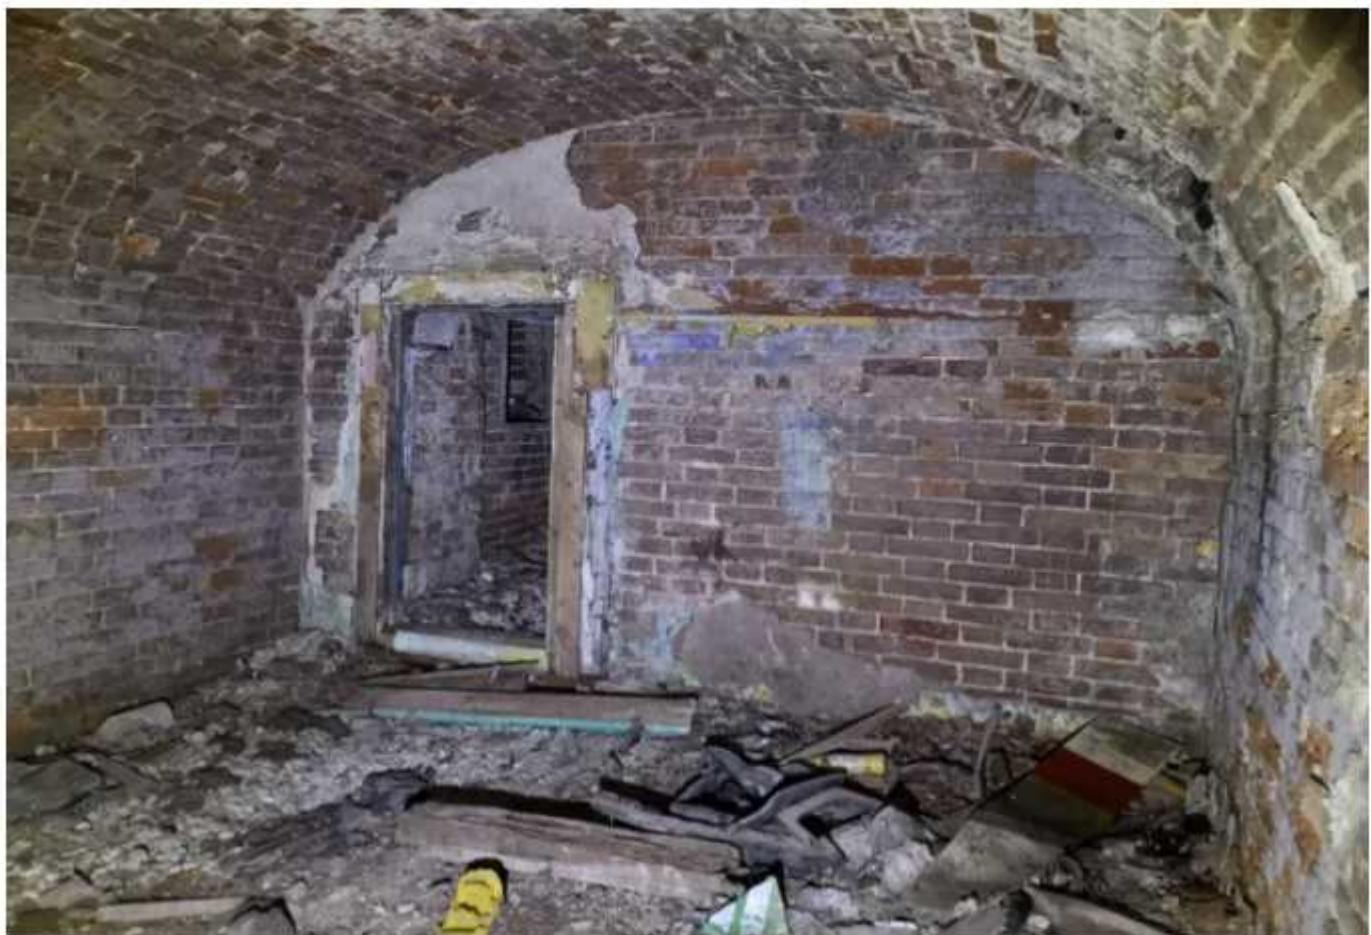
Фото 13. Помещение цокольного этажа западной пристройки в осях 1-2/Д-Ж.

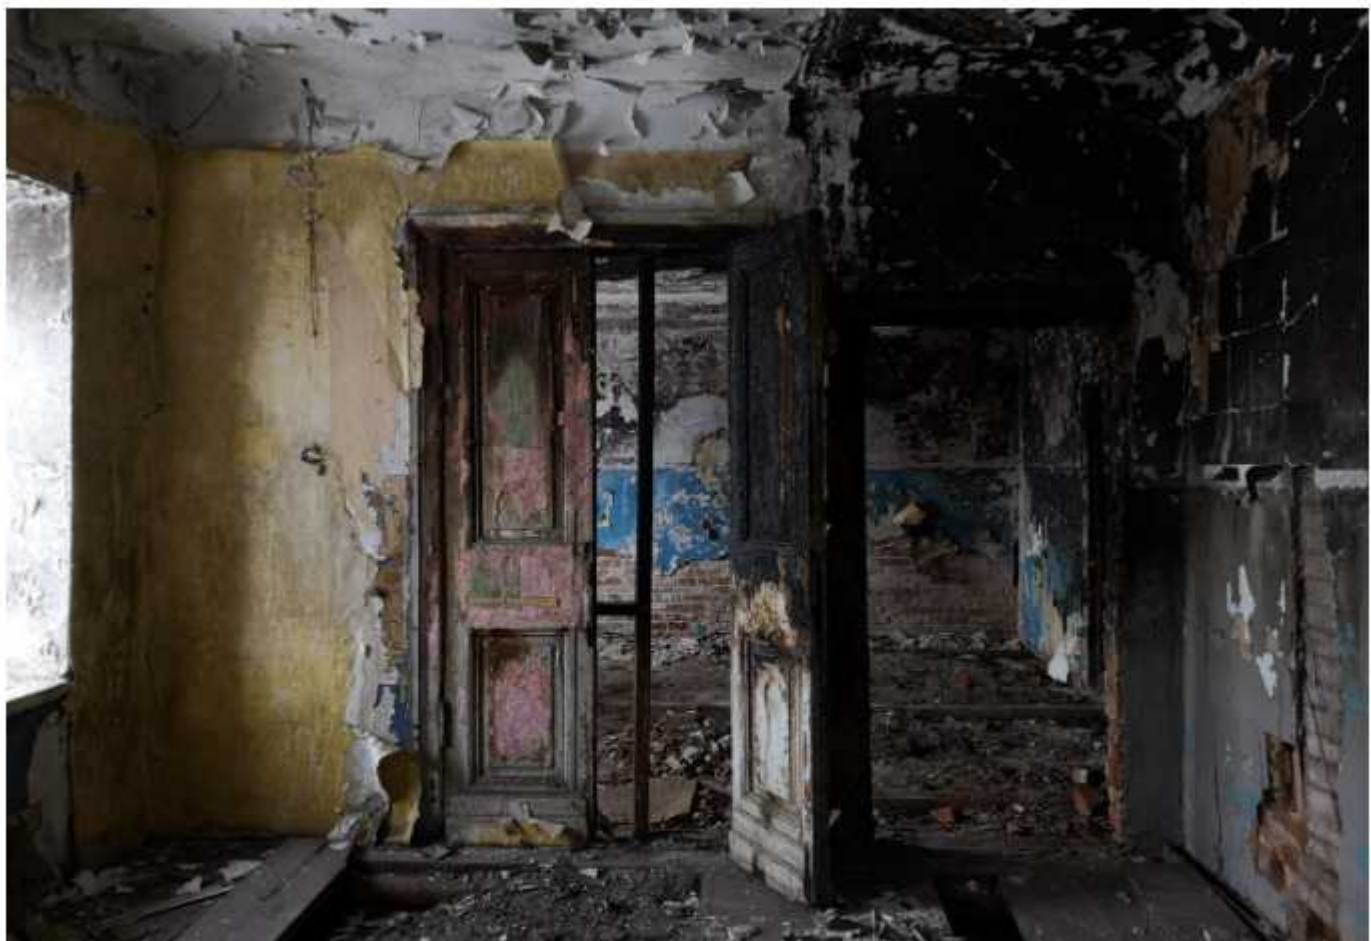
Фото 15. Помещение 2-го этажа основного здания в осях 4-5/А-В.

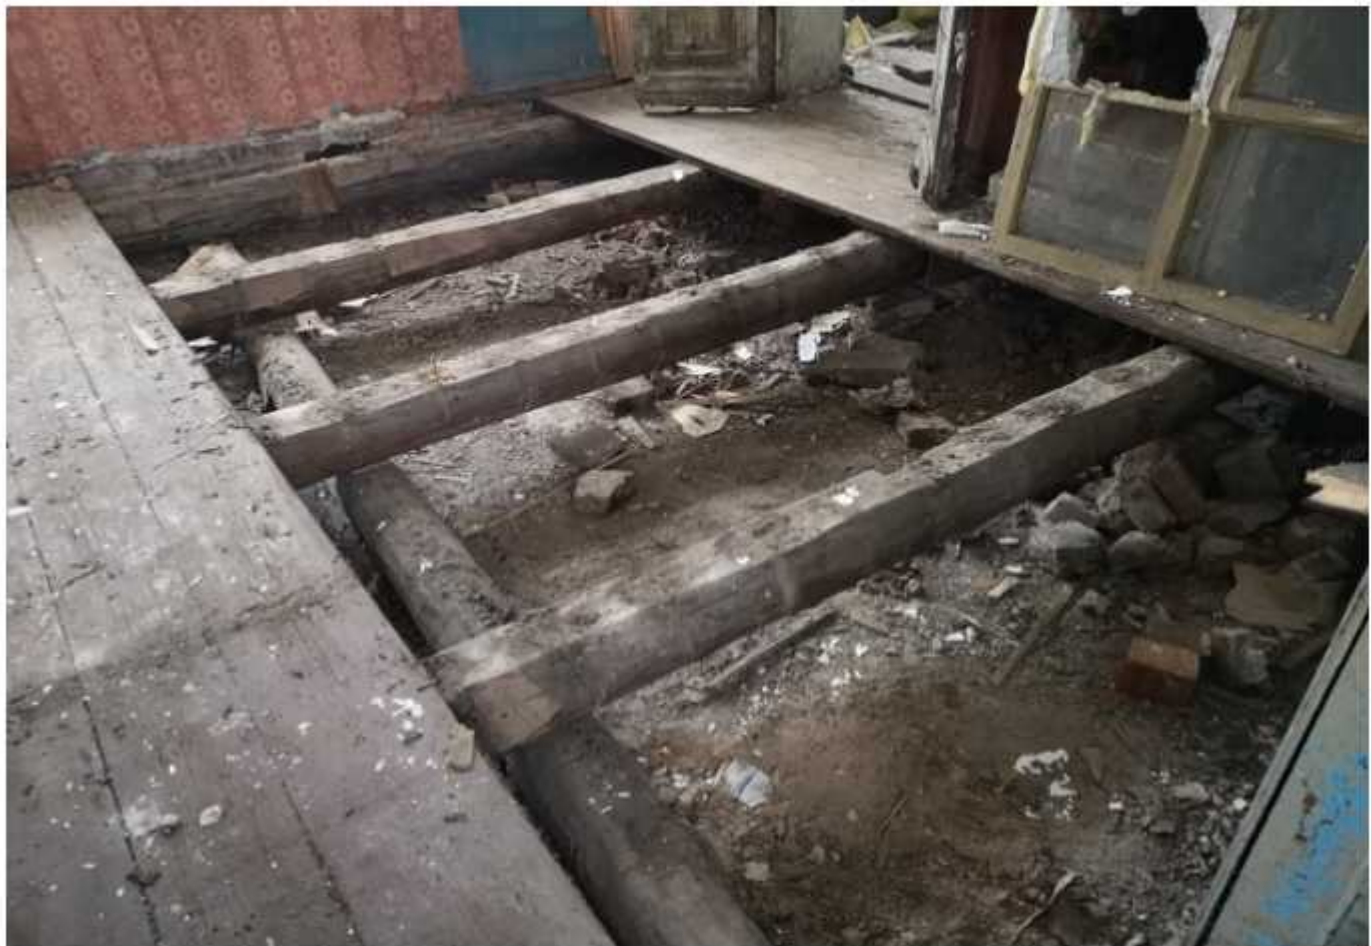
Фото 17. Балки пола 2-го этажа в осях 6-7/А-В.

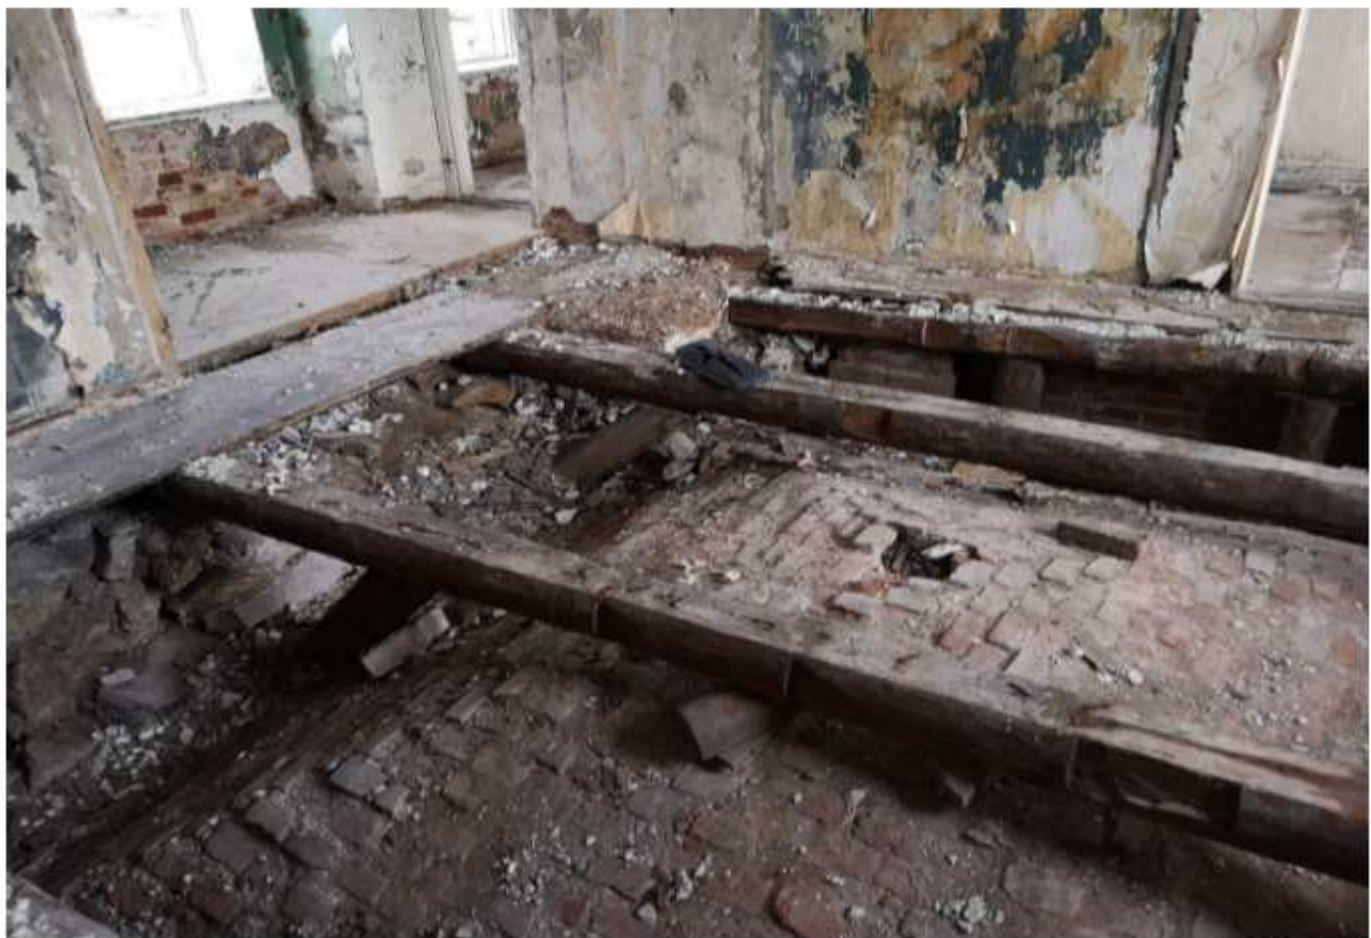
- своды перекрытий цокольного этажа основного строения и восточной пристройки, а также подвала восточной пристройки находятся в хорошем состоянии (трещины, разрушения кладки отсутствуют);

Фото 18. Балки пола 1-го этажа над кирпичным сводом цоколя в осях 5-6/А-В.

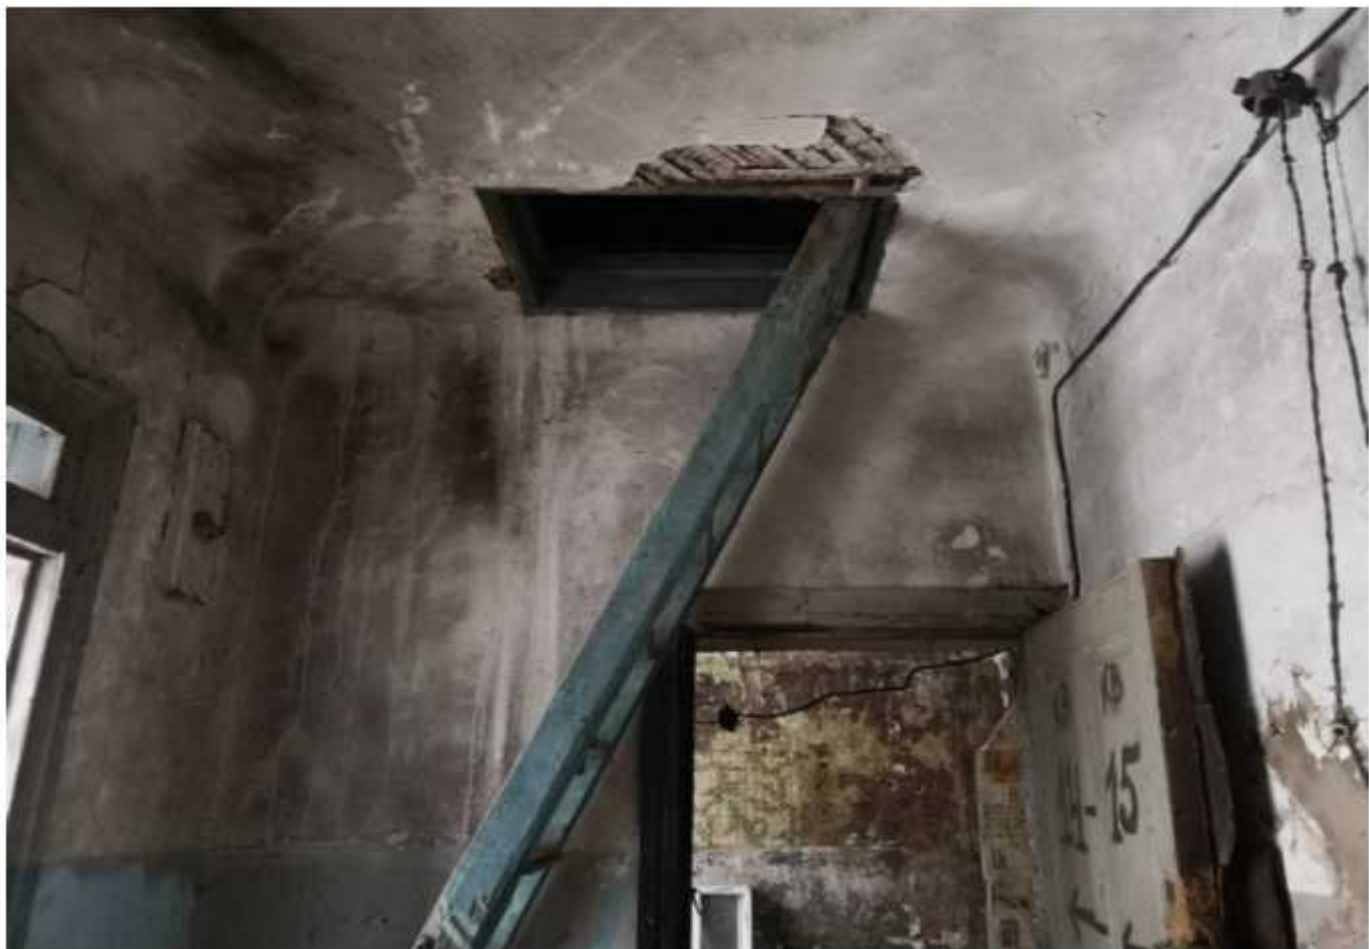
Фото 19. Лестница в чердачное помещение основного здания.

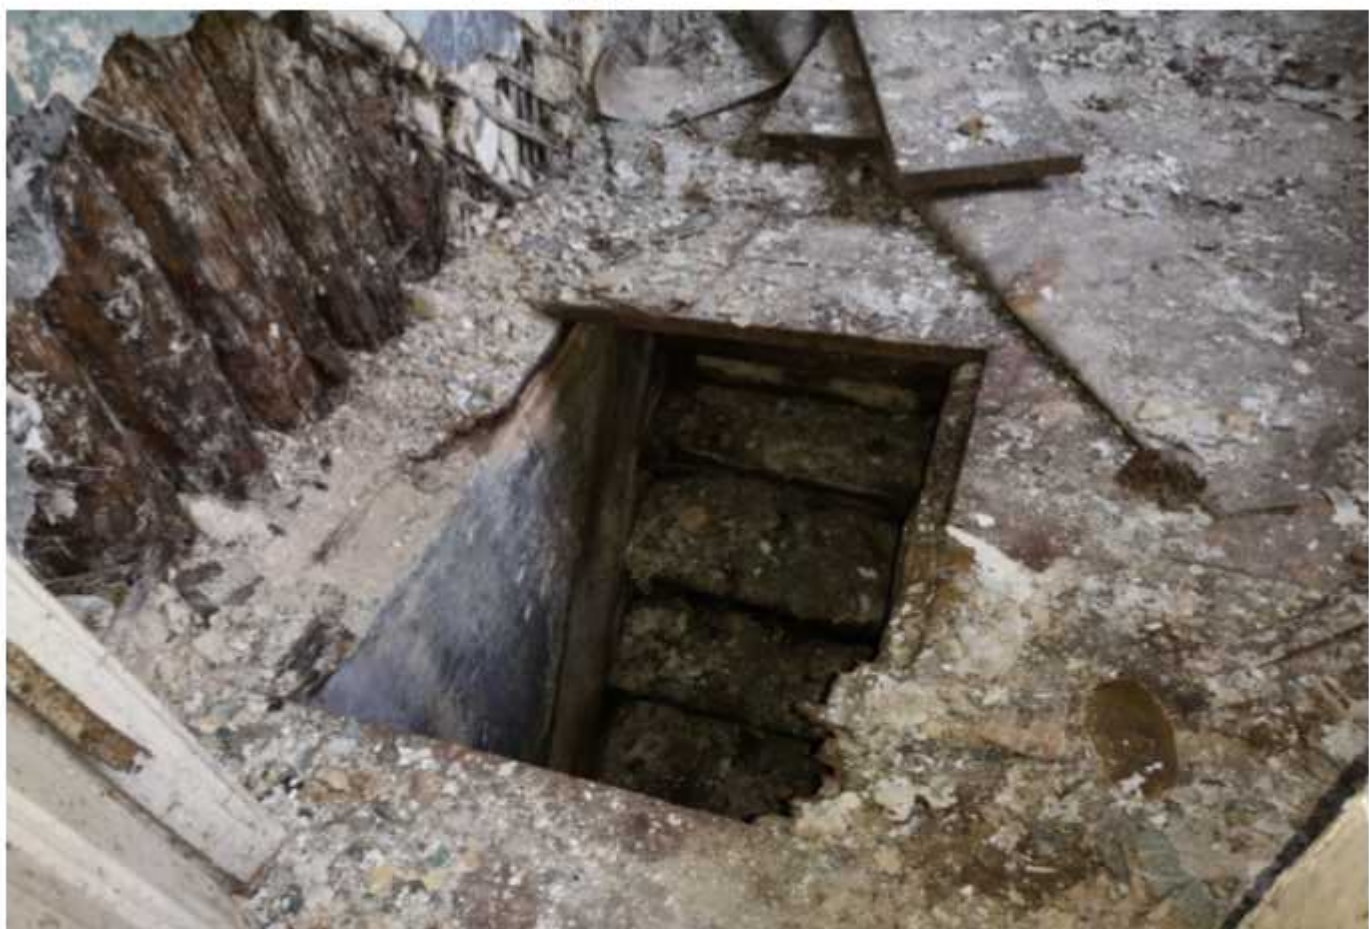
Фото 20. Спуск в подвал в осях 9/И-Л (деревянная лестница).

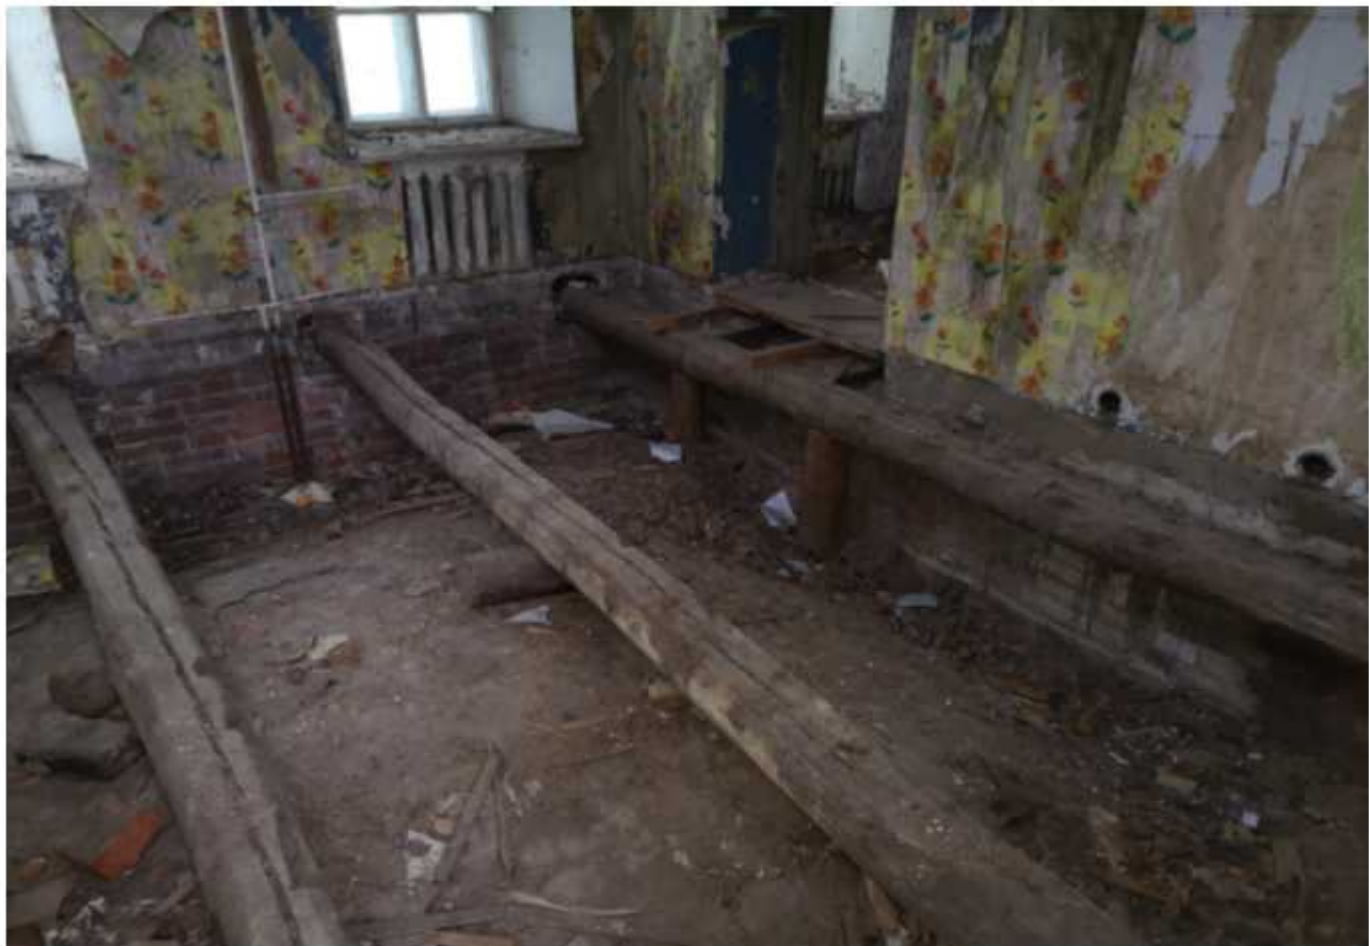
Фото 23. Балки пола 1-го этажа помещения в осях 9-10/Г-Е.

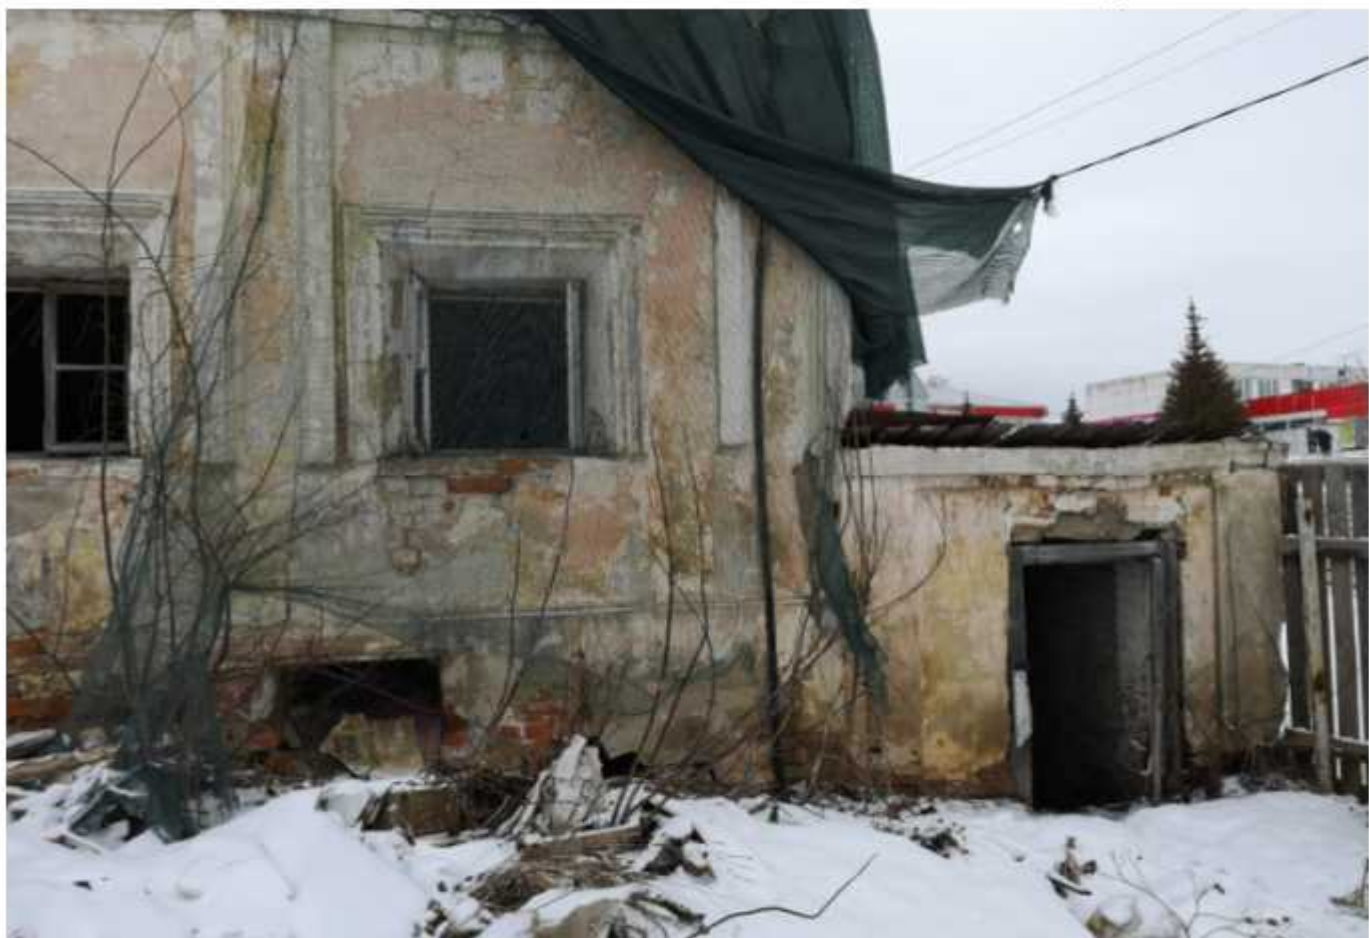
восточной пристройки в осях 10/А - имеются наклонные трещины в кирпичной кладке стен, свидетельствующие о неравномерной осадке фундаментов. Трещины имеют давний характер. Наиболее вероятной причиной неравномерной осадки является замачивание грунтов основания из-за отсутствующей отмостки.

Фото 24. Вход в подвал в осях 10/А.

Для определения наличия/отсутствия динамики раскрытия выявленных трещин необходимо организовать мониторинг (установку маяков и периодические наблюдения).
