Научно-проектная документация на проведение работ по сохранению объекта культурного наследия местного (муниципального) значения  
**«Дом П.Г. Щепочкина, В.Д. Мещеринова, руб. XVIII-XIX вв., 1840-е гг.»**,  
расположенного по адресу: Калужская область, Дзержинский район, г. Кондрово, ул.  
Комсомольская, д. 7  
*(реставрация и приспособление для современного использования)*

**Том 2. Инженерно-технические исследования**

## Заключение № 104/1-22

Обследование технического состояния строительных конструкций объекта культурного наследия местного значения «Дом П.Г.Щепочкина, В.Д.Мещеринова, руб. XVIII – XIX вв., 1840-е гг.», расположенного по адресу: Калужская обл., г. Кондрово, ул. Комсомольская, д.7

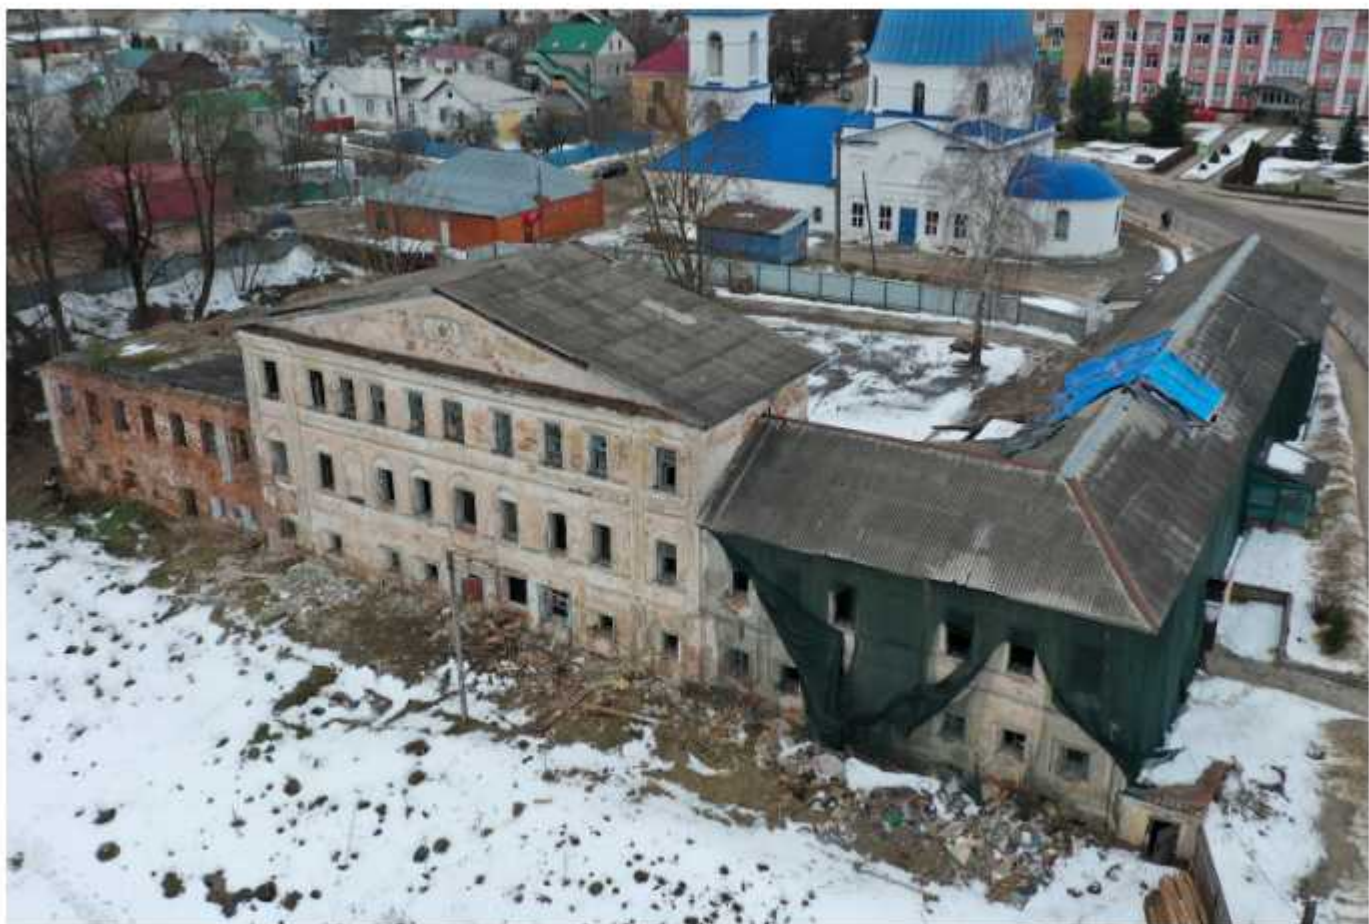
Фото 1. Общий вид объекта обследования.

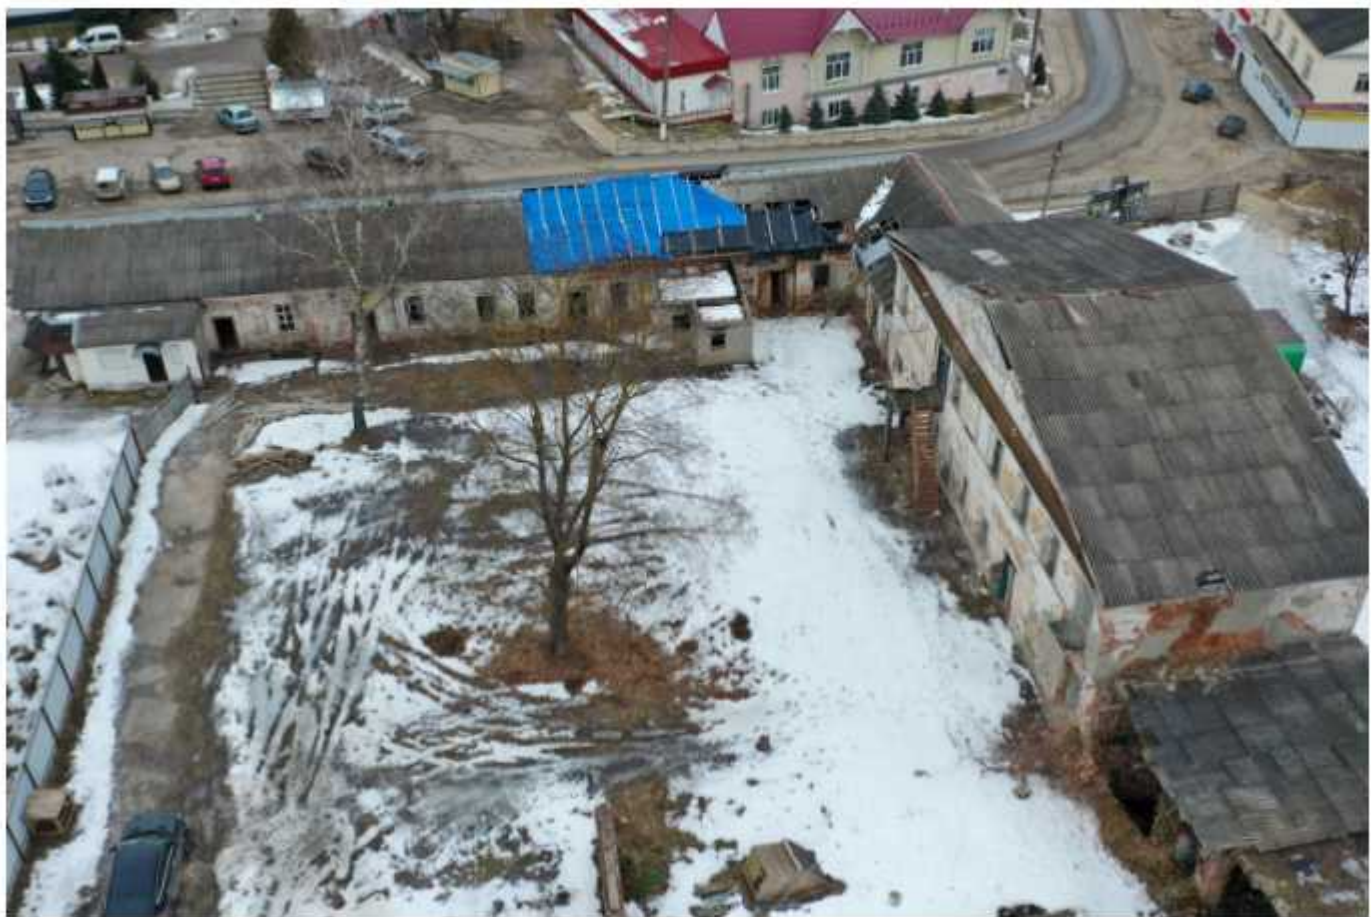
Фото 3. Внутренний двор объекта.

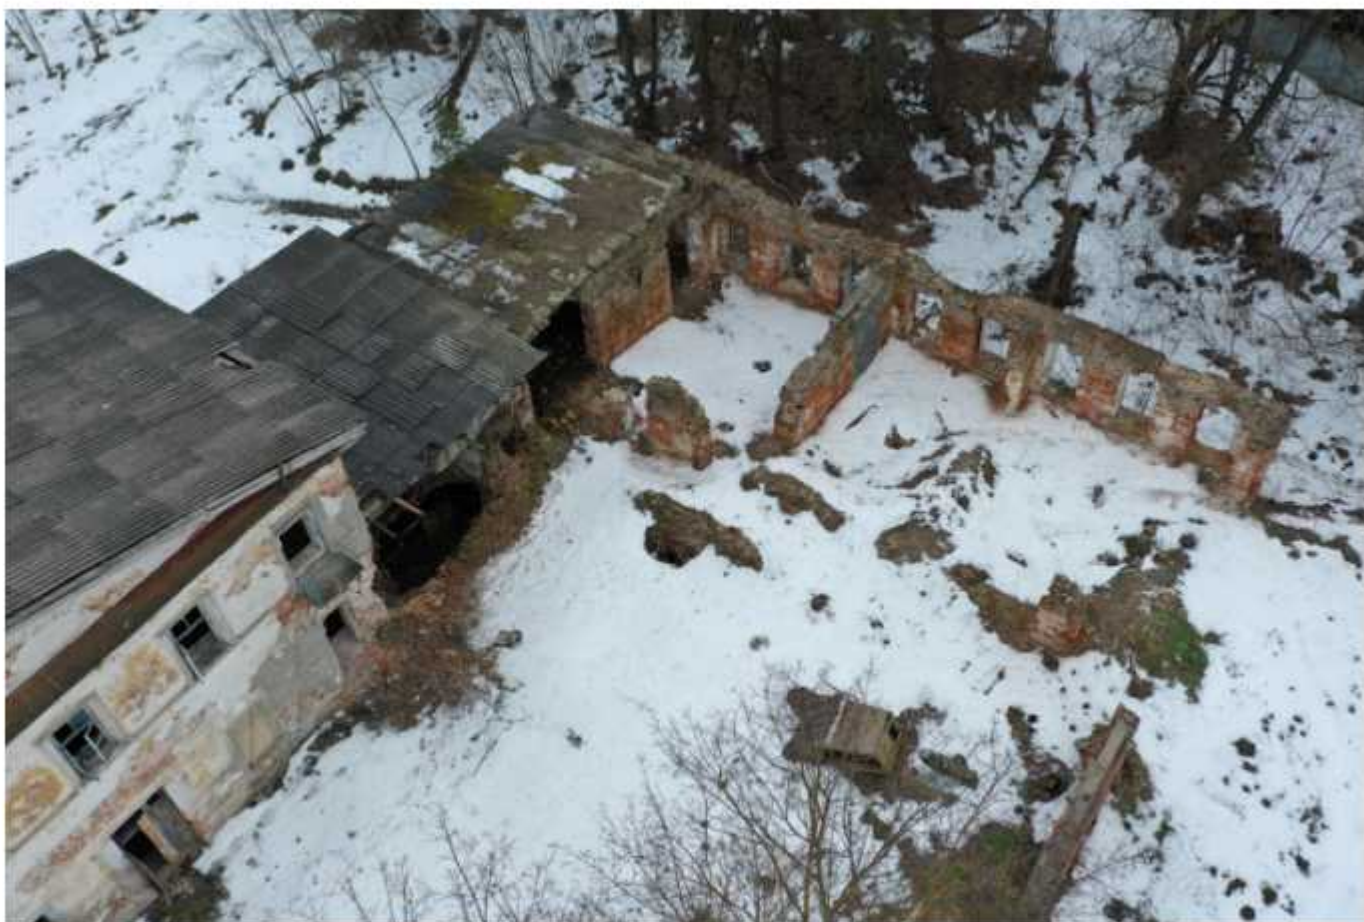
- имеется разрушение кладки цокольной части наружных стен восточной пристройки в осях 8/Г на глубину до 300 мм, выпадение отдельных кирпичей. Имеются локальные участки разрушения цокольной части кладки наружной стены вдоль оси 9 на глубину до 150 мм;
- имеются трещины в кирпичной кладке наружных стен восточной (в осях 10/А) и западной (в осях 1/Д) пристроек с шириной раскрытия до 6 мм. Причина образования трещин – неравномерная осадка фундаментов;
- стены 1-го этажа западной пристройки находятся в руинированном состоянии;

Фото 5. Западная пристройка.
